# Asbestinventarisatattest

Dennendreef 17, 8300 Knokke-Heist

Attestnummer : 20260817-000289.001

Uitgegeven op : 17.08.2026

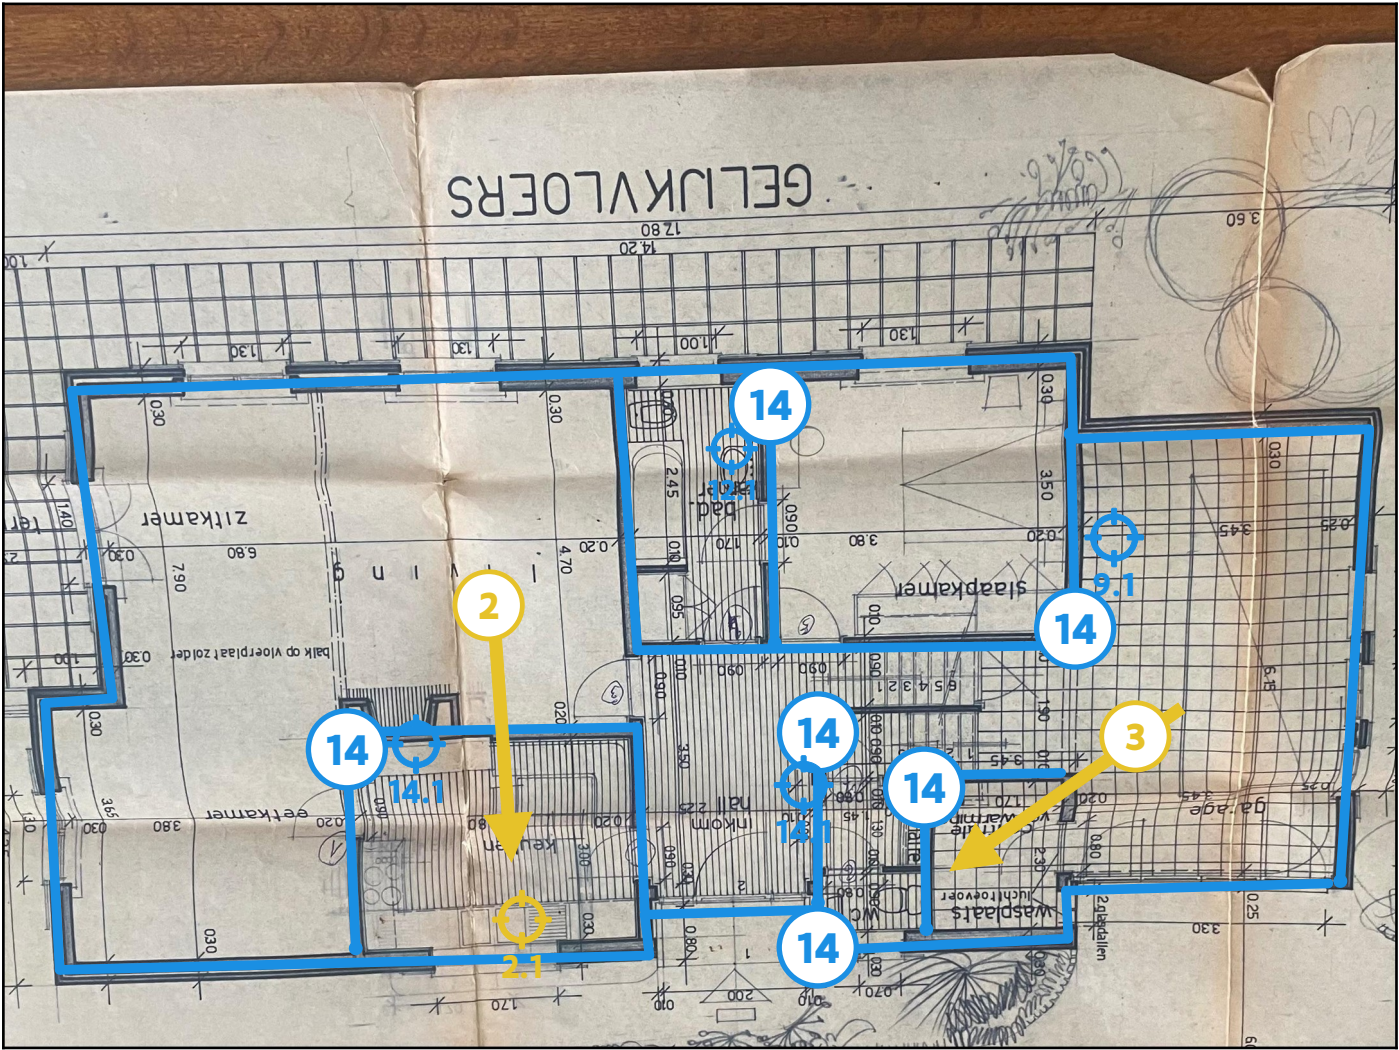
Plan 1.1: Glv

| Beschrijving | Type | Actie |
|---|---|---|
| 2. Coating spoelbak | Asbestmateriaal | Zorgvuldig beheren |
| 3. Bakeliet schakelaars/stopcontacten | Asbestmateriaal | Zorgvuldig beheren |

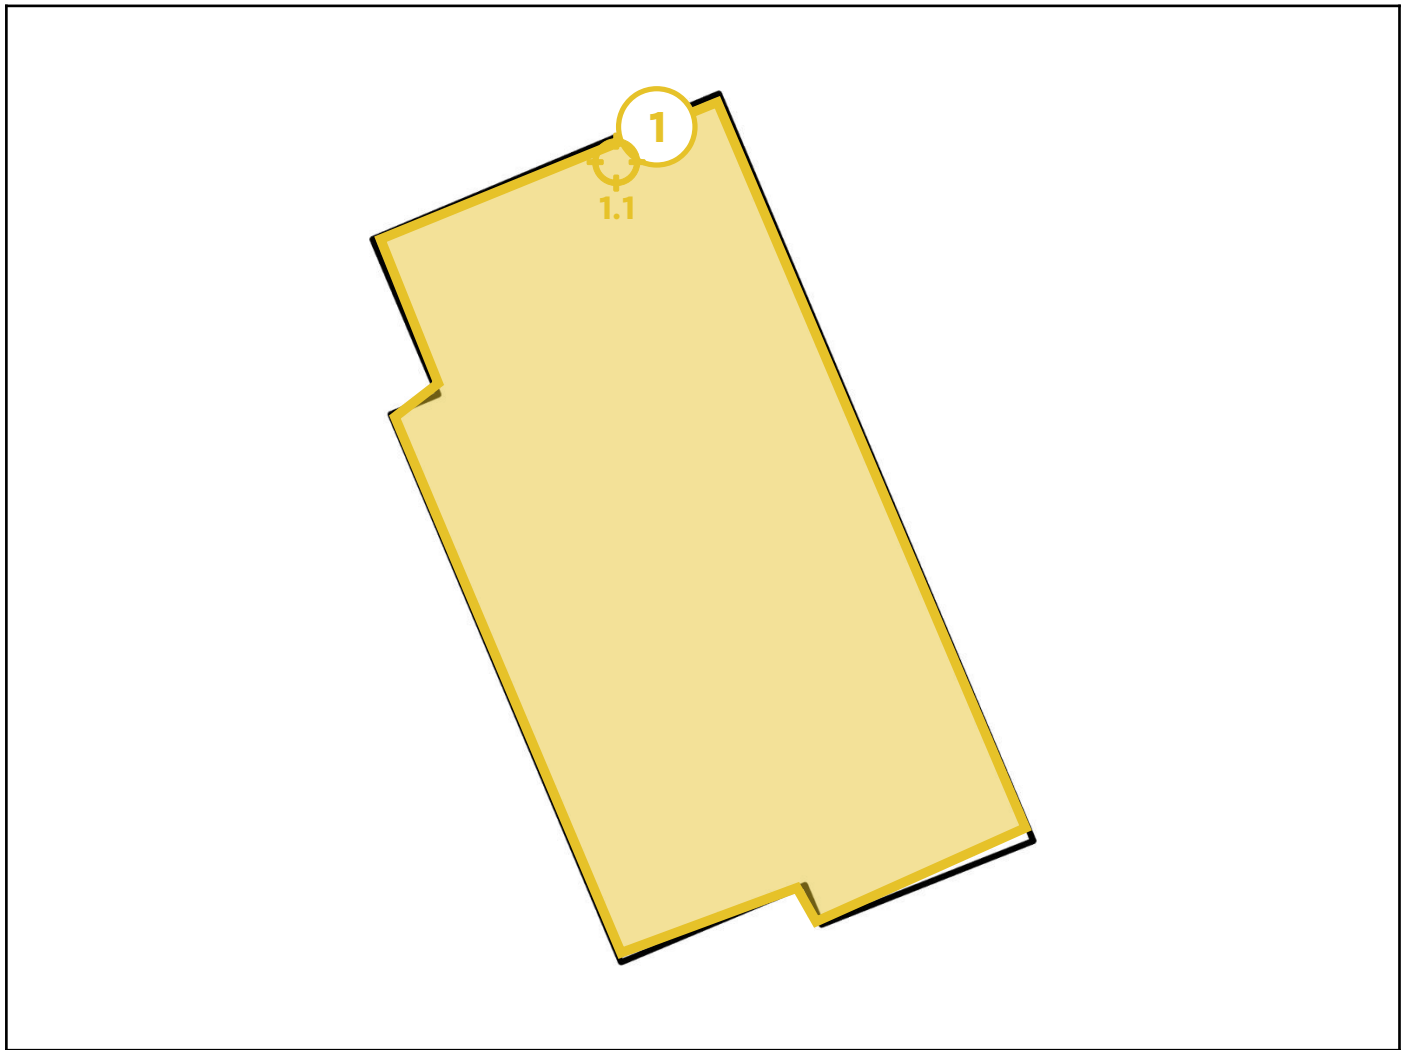
## Plan 1.4: Hoofdgebouw plan

| Beschrijving | Type | Actie |
|---|---|---|
| 1. Onderdak type Menuiserite | Asbestmateriaal | Zorgvuldig beheren |

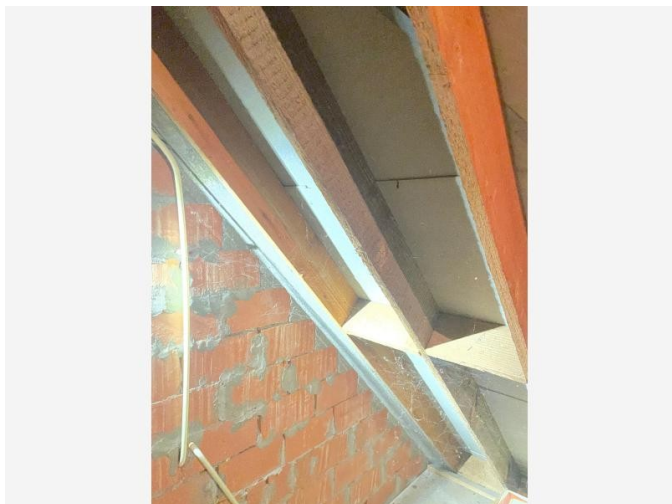
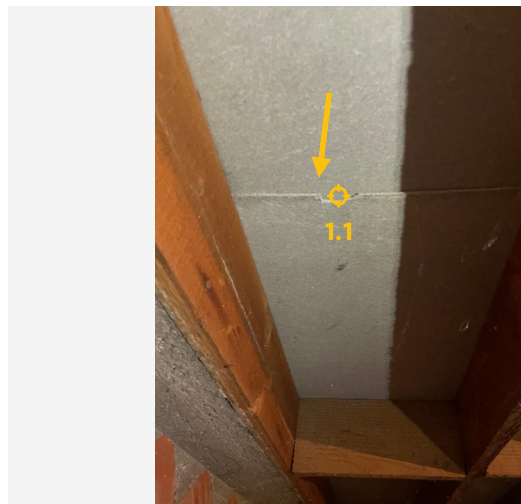
| Eindbeoordeling materiaalarisico | Zeer laag materiaalarisico en/of zeer lage kans op vezelvrijgave |

| Gebondenheid | Categorie 1: hechtgebonden in oorsprong |
| Asbestsoort (vezeltype) | Alleen chrysotiel aanwezig |
| Asbestconcentratie | Laag (< 50%) |
| Toestand van het materiaal | Onbeschadigd, niet verweerd |

| # | Type | Referentie | Resultaat |
|---|---|---|---|
| 1.1 | Puntmonster | MM006 | Chrysotiel |

| Beschrijving | Onderdak type Menuiserite |
| Asbestmateriaal | Plaat, paneel, tablet - Type Menuiserite |
| Hoeveelheid (oppervlakte - dikte - aantal) | • 160,00 m <sup>2</sup> - 0,40 cm - 1 stuk |

Zorgvuldig beheren

- Zorg voor een veilig beheer. Vermijd het beschadigen van het asbestmateriaal. Controleer de toestand jaarlijks op wijzigingen.

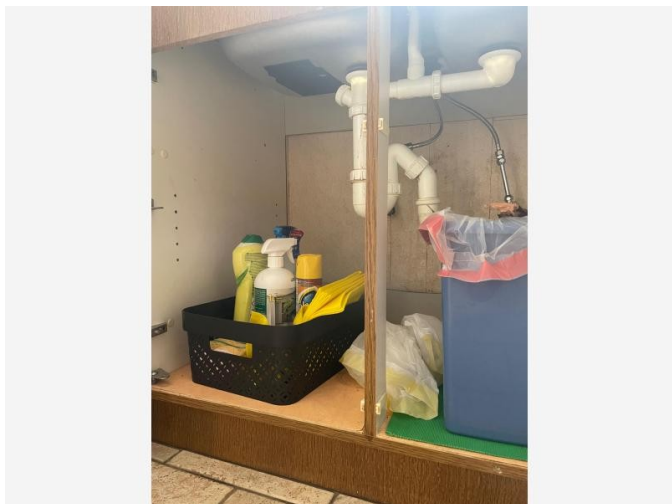
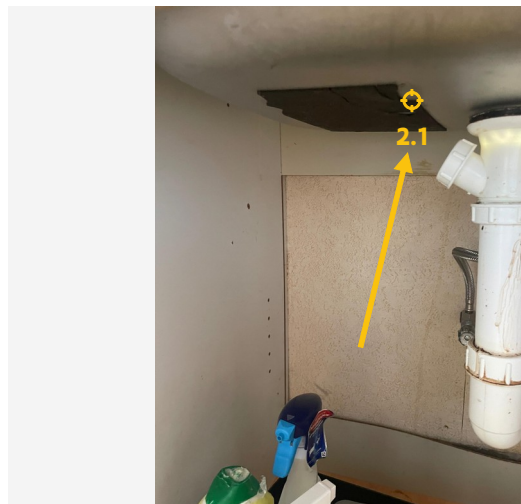
| Eindbeoordeling materiaalisico | Laag materiaalisico en/of verlaagde kans op vezelvrijgave |

| Asbestsoort (vezeltype) | Alleen chrysotiel aanwezig |
| Toestand van het materiaal | Licht beschadigd, licht verweerd. Intacte calciumsilicaatplaat of materiaal met categorie 3-gebondenheid |

| # | Type | Referentie | Resultaat |
|---|---|---|---|
| 2.1 | Puntmonster | mm003 | Chrysotiel |

| Beschrijving | Coating spoelbak |

Zorgvuldig beheren

- Zorg voor een veilig beheer. Vermijd het beschadigen van het asbestmateriaal. Controleer de toestand jaarlijks op wijzigingen.

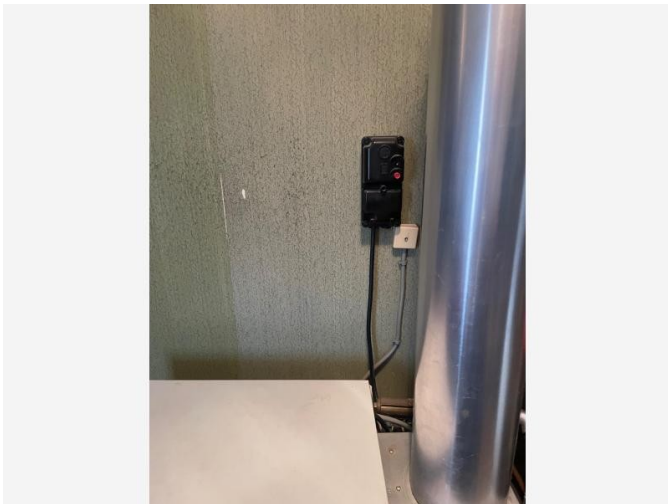
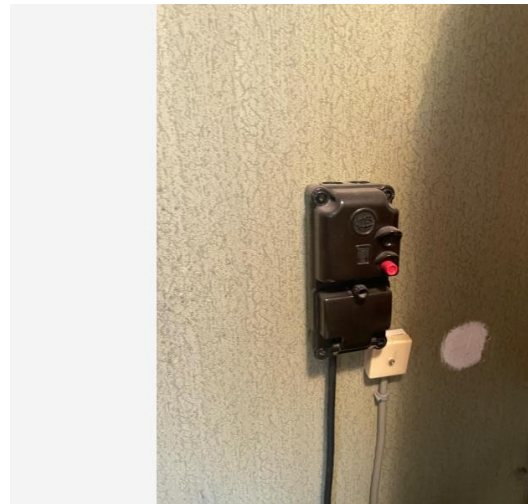
| Eindbeoordeling materiaalisico | Laag materiaalisico en/of verlaagde kans op vezelvrijgave |

| Asbestsoort (vezeltype) | Crocidoliet aanwezig |
| Toestand van het materiaal | Onbeschadigd, niet verweerd |

| Beschrijving | Bakeliet schakelaars/stopcontacten |
| Identificatiemethode | <p>De asbestdeskundige beoordeelt het materiaal als asbestverdacht en dus asbesthoudend, en dit zonder monstername.</p> <p>Motivatie: De monstername brengt andere schade aan dan schade die inherent is aan de monstername.</p> |
| Opmerking | De hoeveelheid is een zo nauwkeurig mogelijke opmeting. Hieraan kunnen evenwel geen rechten worden ontleend. Monstername niet uitgevoerd wegens risico op beschadiging van een elektrisch component en mogelijke blootstelling aan spanning of storingen in de elektrische installatie. |

Zorgvuldig beheren

- Zorg voor een veilig beheer. Vermijd het beschadigen van het asbestmateriaal. Controleer de toestand jaarlijks op wijzigingen.
- Voer bijkomende staalname(s) uit.

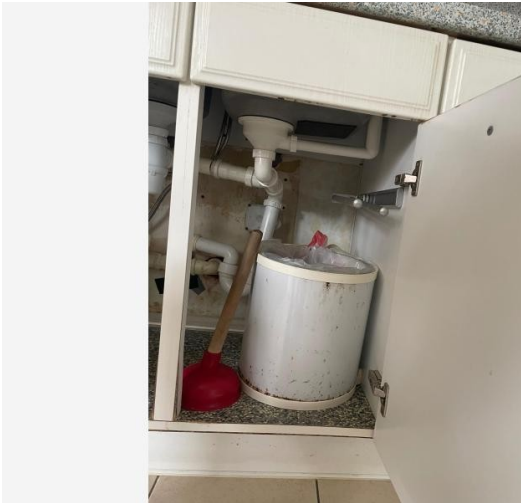
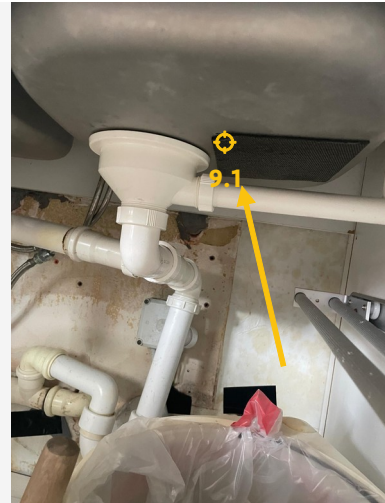
## Fiche 9: Coating spoelbak garage

Geen asbest

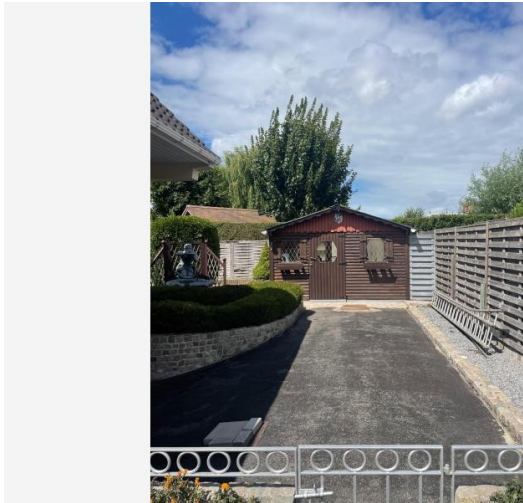
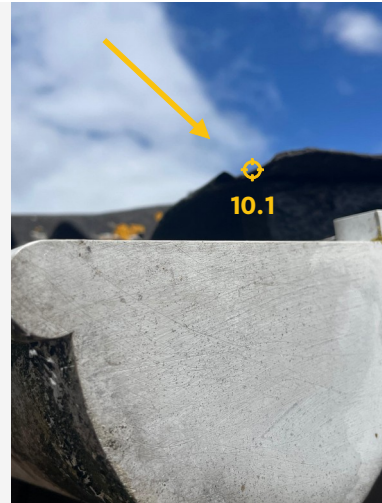
## Fiche 10: Roofing tuinhuis

Geen asbest

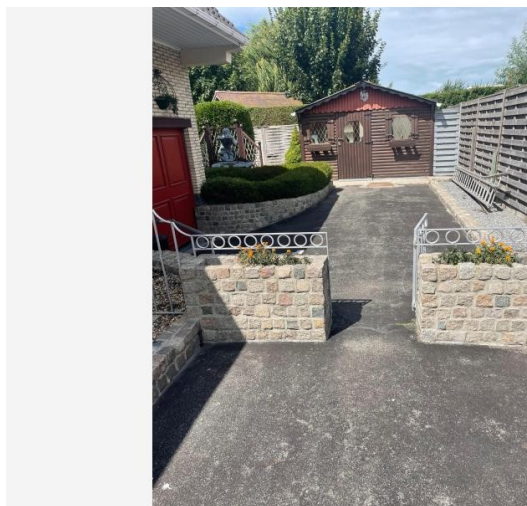
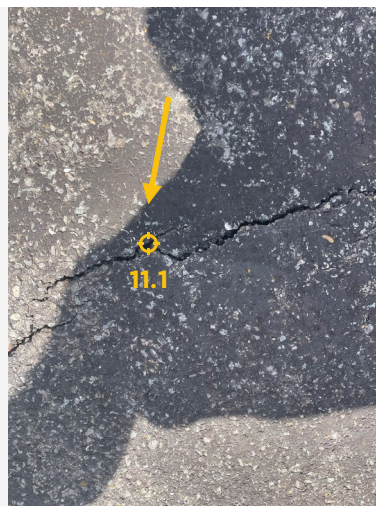
## Fiche 11: Asfalt

Geen asbest

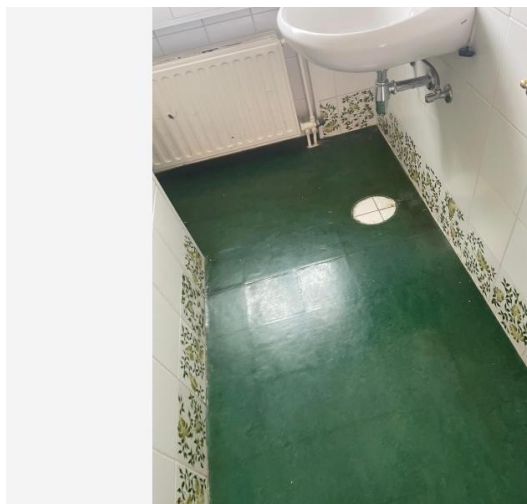
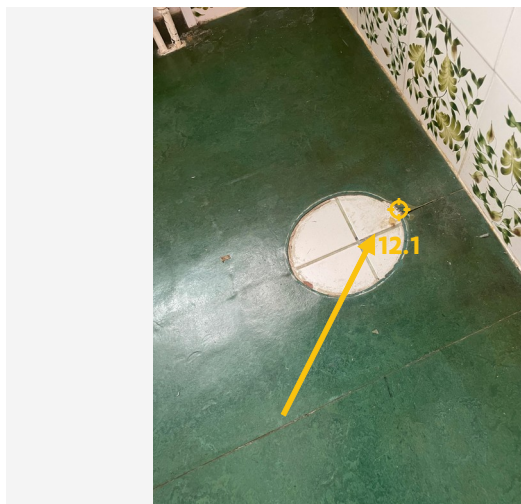
## Fiche 12: Vinyl

Geen asbest

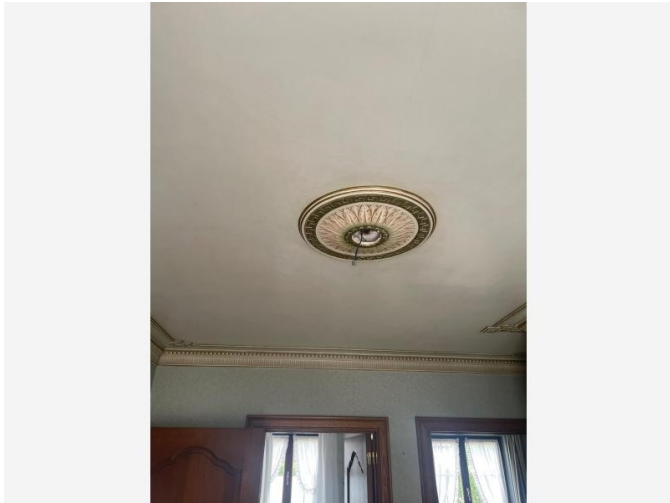
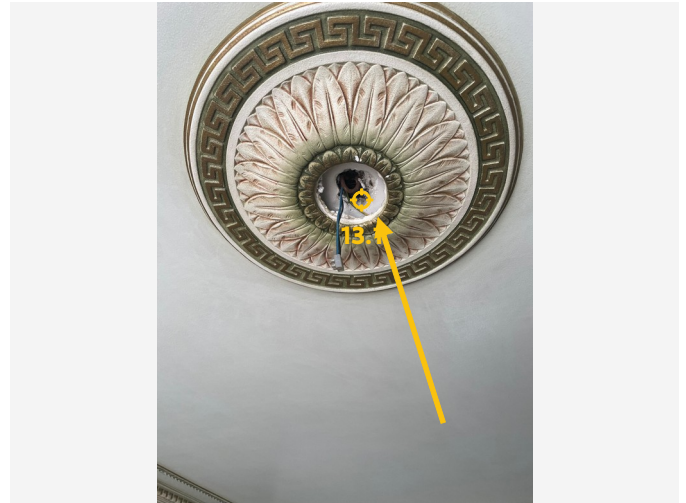
## Fiche 13: Pleisterwerk plafonds

Geen asbest

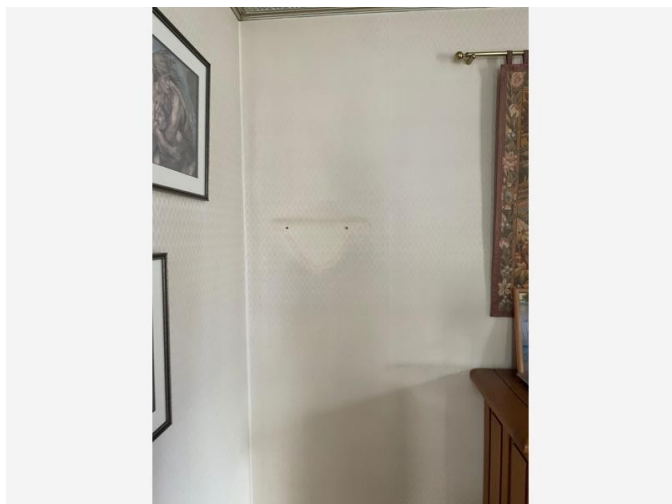
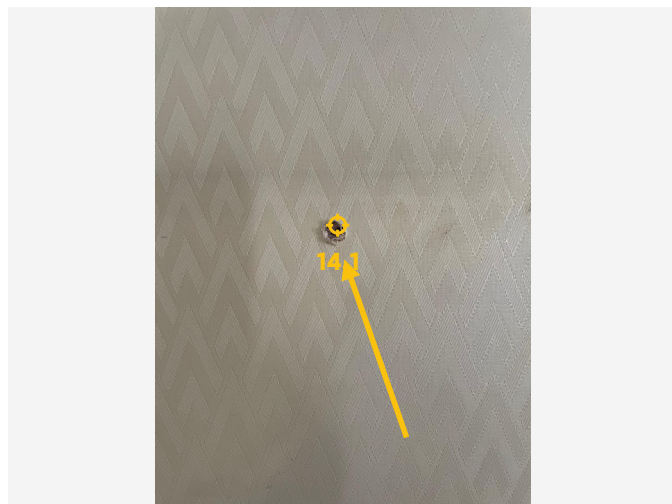
## Fiche 14: Pleisterwerk wanden

Geen asbest

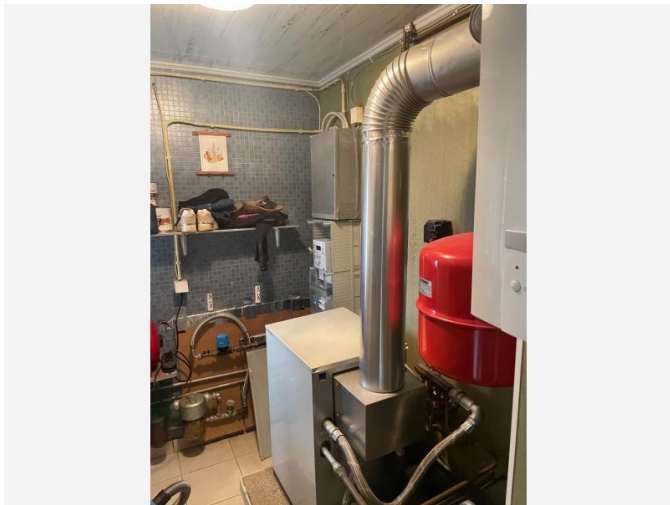
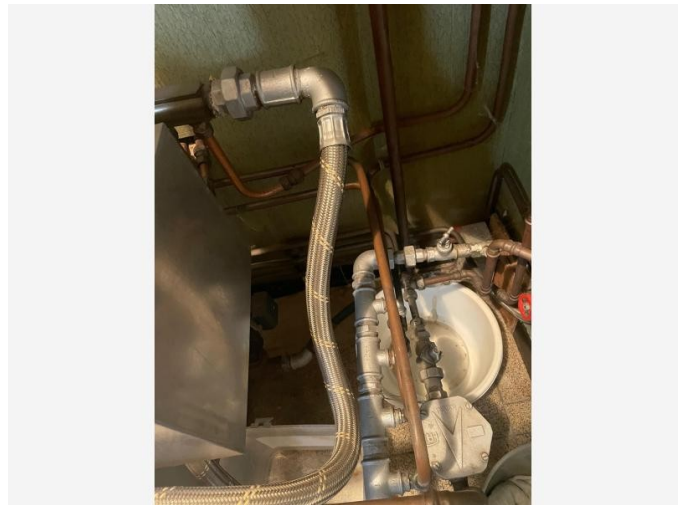
### Fiche 15: CV-ketel (niet verdacht)

| Beschrijving | Notitie | Terug te vinden op plannen |
|---|---|---|
| Fiche 15: CV-ketel (niet verdacht) | De CV-ketel (dichtingen, isolerend materiaal) is niet asbestverdacht. | - |
