# Asbestinventarisatetest

Nachtegaalstraat 1, 8210 Zedelgem

Attestnummer : 20251114-000114.000

Uitgegeven op : 14.11.2025

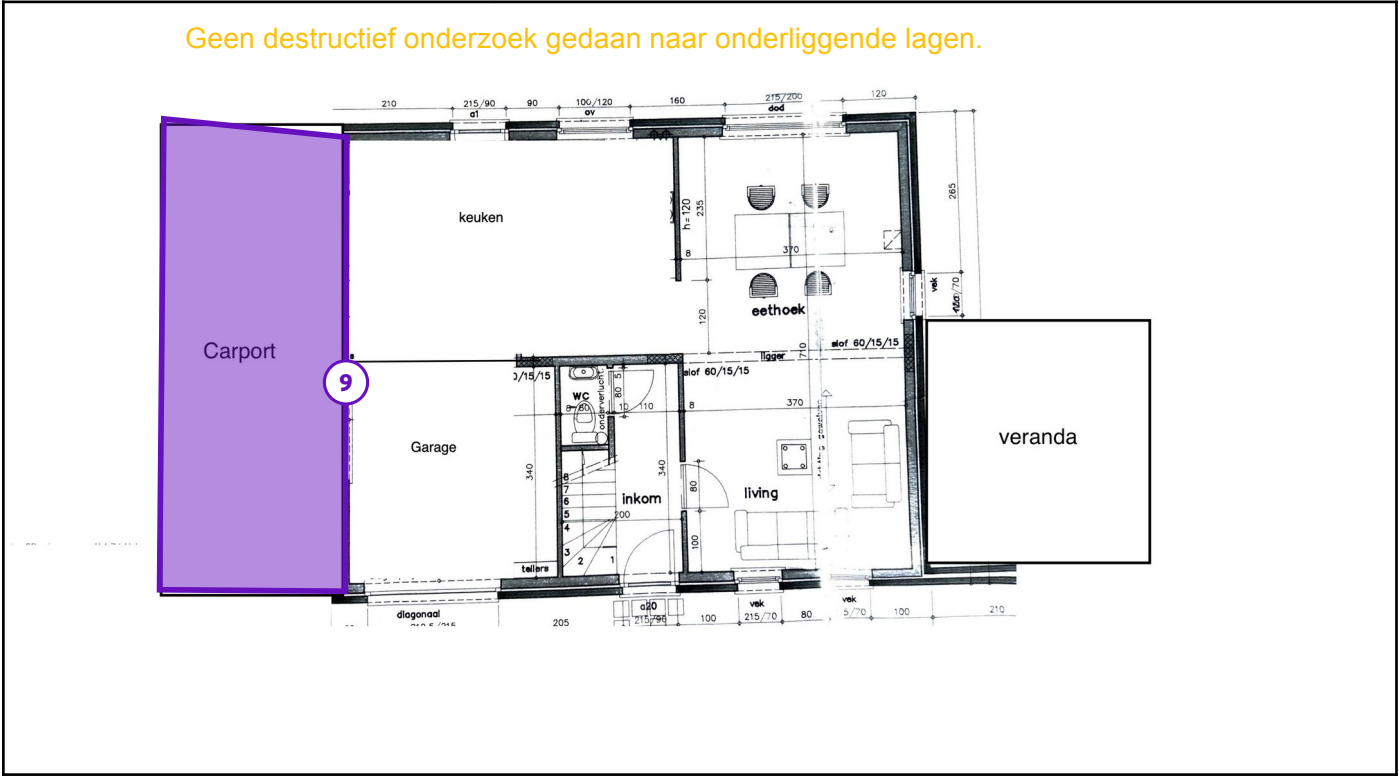
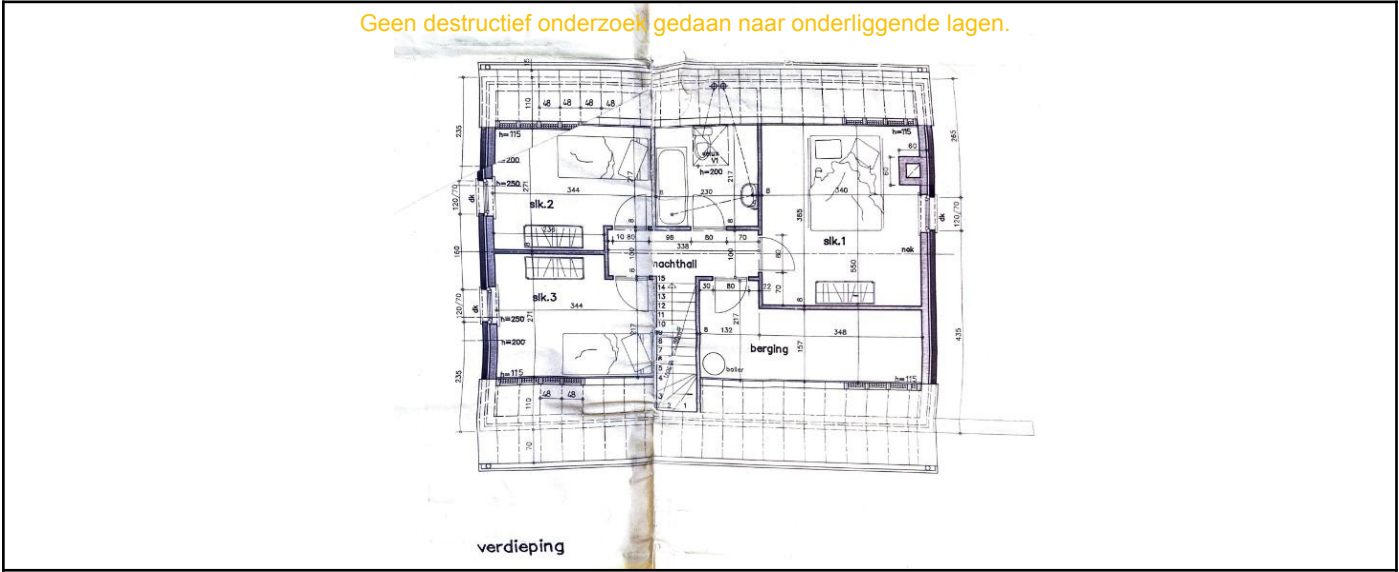
Geen onderzoek gepleegd naar eventuele verdachte onderliggende (lijm)lagen, daar niet-verdachte tegels/muurbekledingen/plinten/parket/laminaat/tapijt/vinyl intact waren/volledig vast lagen op het bezoek (Conform opdracht). Als u oudere lijmlagen of verdachte onderliggende lagen tegenkomt, laat dan eerst een staal uitvoeren alvorens eventuele werken verder te zetten.

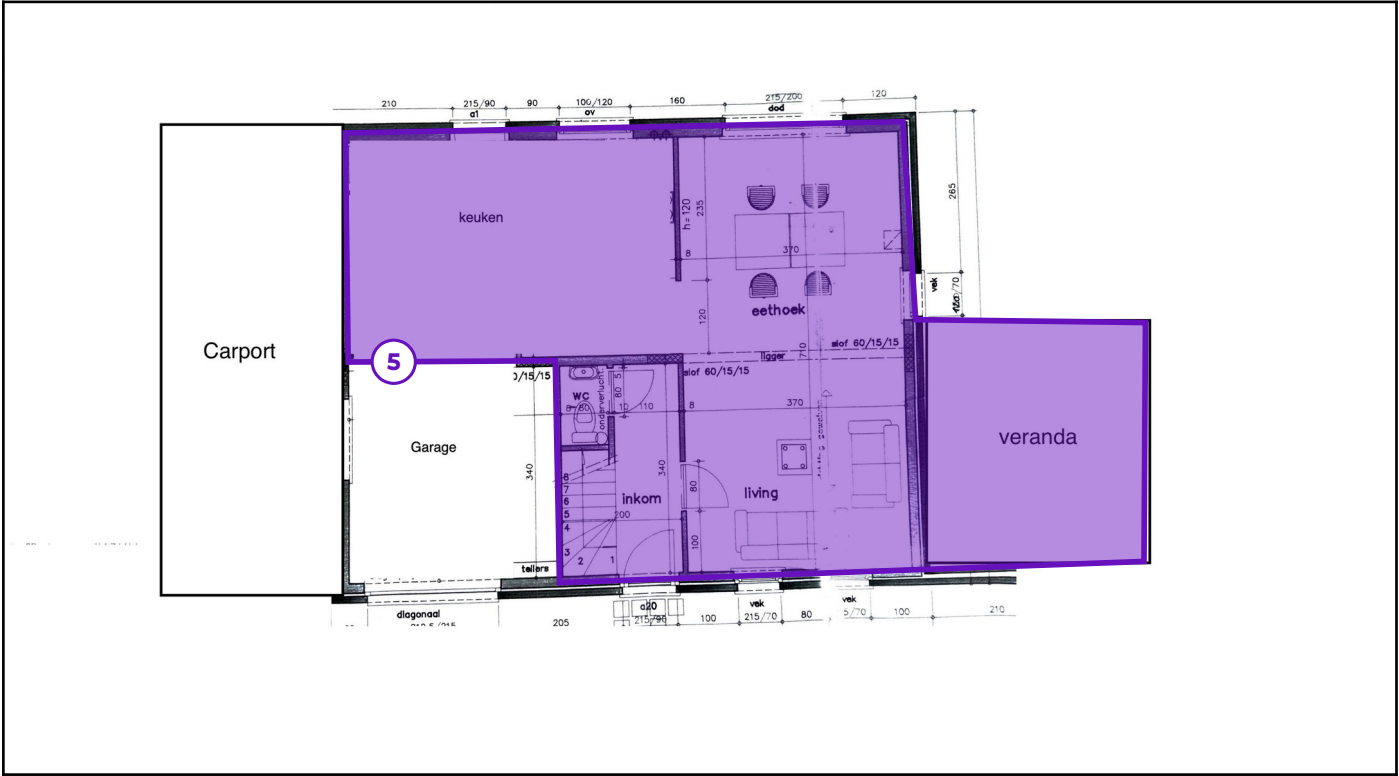
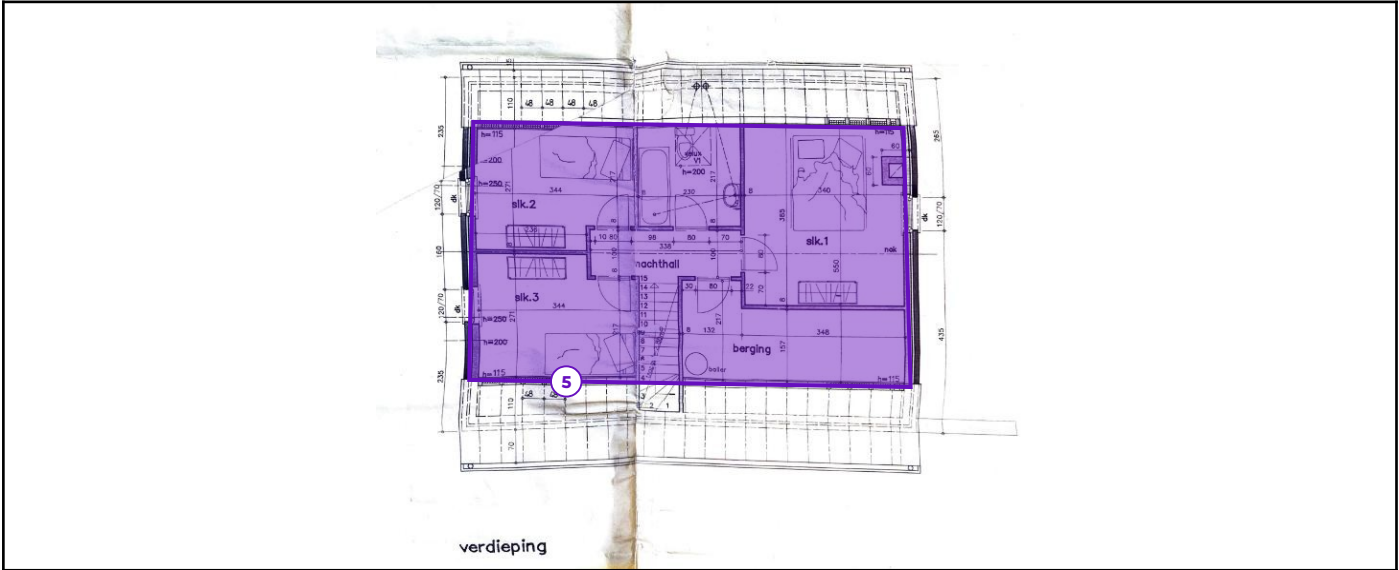
Het verlaagd plafond bestaat uit niet-asbestverdachte materialen. Zonder destructief onderzoek is het niet mogelijk om na te gaan of er asbestverdachte materialen aanwezig zijn achter deze platen.

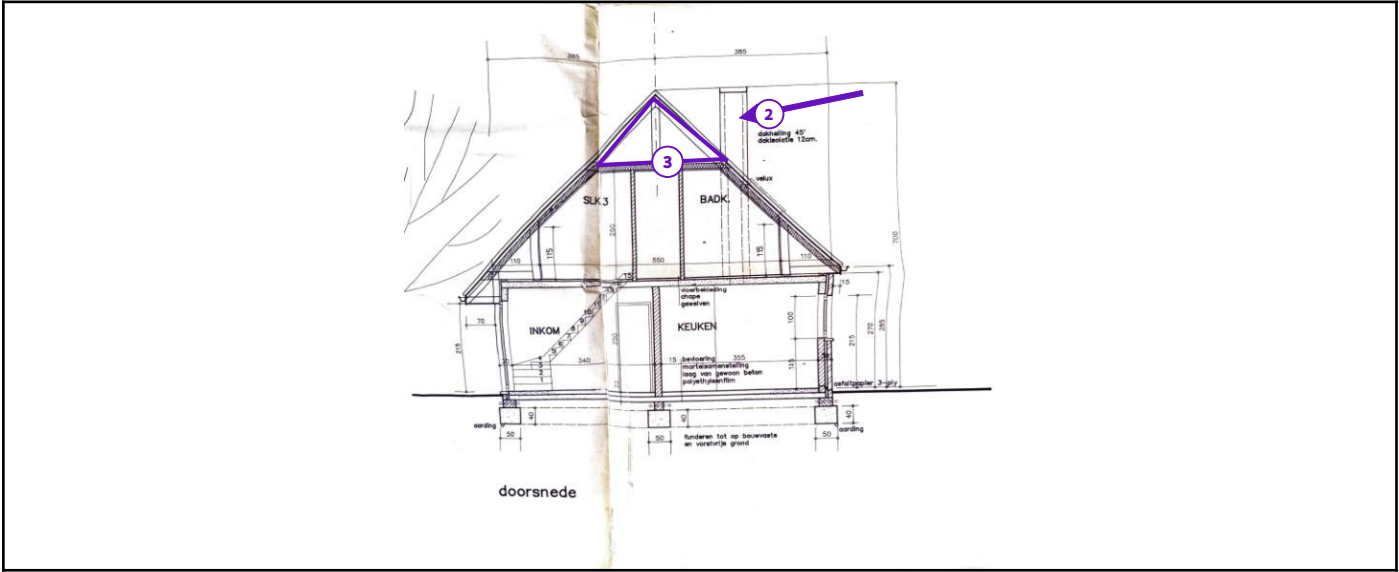
# Plan 1.7: doorsnede

| Beschrijving | Type | Actie |
|---|---|---|
| 2. Rookgaskanalen/schouwen - Hoger dan 3,5 meter | Beperking | - |
| 3. Vide - nok dak | Advies | - |

Er is een vide boven de slaapkamers. Er was geen manier om deze te bezichtigen. Er kan dus ook geen uitspraak worden gedaan of er hier asbestverdachte materialen aanwezig zijn.

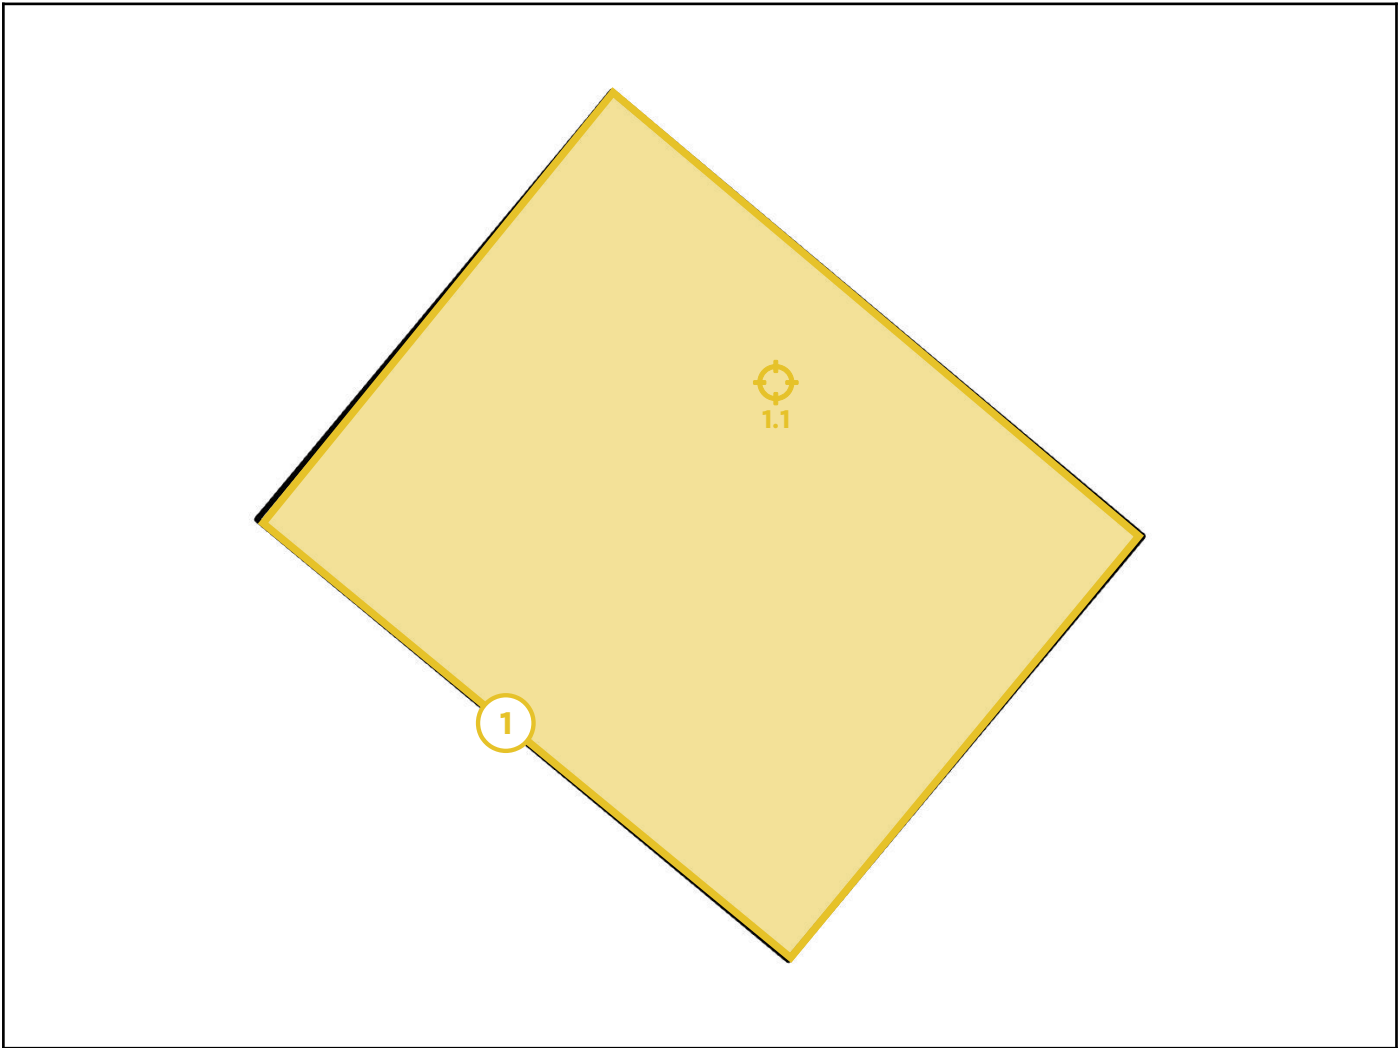
# Plan 1.8: Hoofdgebouw plan bovenaanzicht

| Beschrijving | Type | Actie |
|---|---|---|
| 1. Onderdakplaten - Binnenzijde afgewerkt met isolatie | Asbestmateriaal | Zorgvuldig beheren |

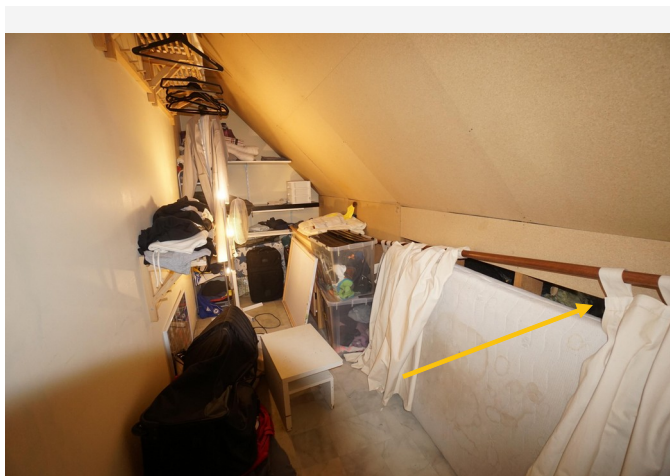
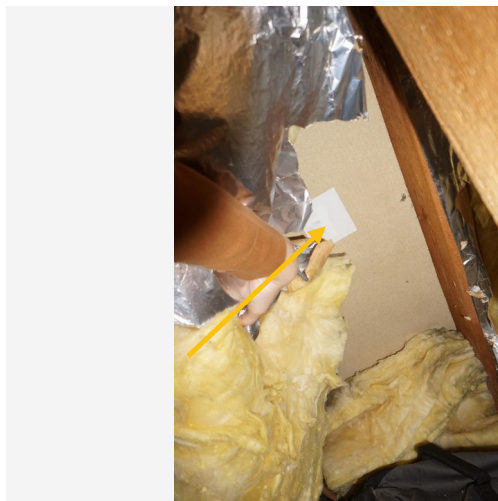
# Fiche 1: Onderdakplaten - Binnenzijde afgewerkt met isolatie

Asbestmateriaal

Het asbestmateriaal valt onder de mijlpaal van 2040.

| Eindbeoordeling materiaalrisico | Zeer laag materiaalrisico en/of zeer lage kans op vezelvrijgave |
| Opmerking | Aan binnenzijde isolatie vast te stellen. Aan randen lichte openingen. |

| Toestand van het materiaal | Licht beschadigd, licht verweerd. Intact calciumsilicaatmateriaal of categorie III 'gebondenheid' |

| # | Type | Referentie | Resultaat |
|---|---|---|---|
| 1.1 | Puntmonster | 125372-2 | Chrysotiel |

- Scherm in afwachting van verwijdering het asbestmateriaal af van luchtstromingen en verstoring: bijvoorbeeld door het te verpakken, te fixeren, af te dekken, signalisatie - afbakening aan te brengen, ...
- Zorg voor een veilig beheer en verwijder dit asbestmateriaal wanneer het bij werken eenvoudig bereikbaar wordt. Controleer de toestand jaarlijks op wijzigingen.

Wij adviseren om dit te laten verwijderen door een aannemer met opleidingsattest.

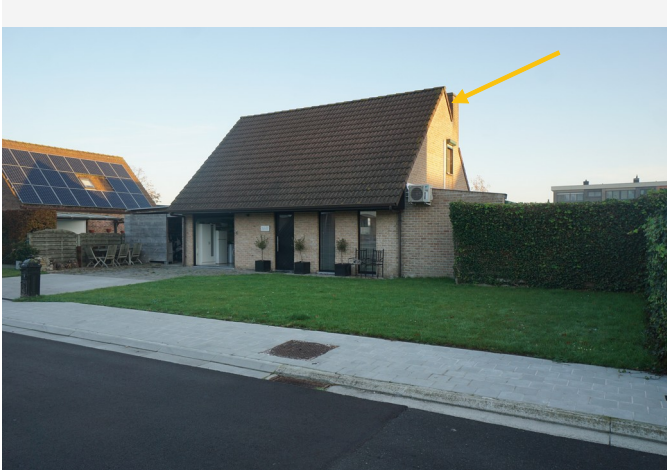
**Reden:** Het te onderzoeken materiaal situeert zich hoger dan 3,50 m te rekenen vanaf een veilige ondergrond

**Uitleg van de asbestdeskundige:** Aangezien de schouw(en) zich bevindt op een hoogte hoger dan 3,5 m (vanaf een veilige ondergrond) kon deze niet worden gecontroleerd tijdens de inspectie. Dit betreft een beperking van middellange termijn (geen hoogtewerker op korte termijn of binnen redelijke kosten). Wanneer de schouw(en) toegankelijk wordt gemaakt, dient deze nader te worden bestaand.

De visueel waarneembare delen van de schouwpijpen zijn niet-asbestverdacht.

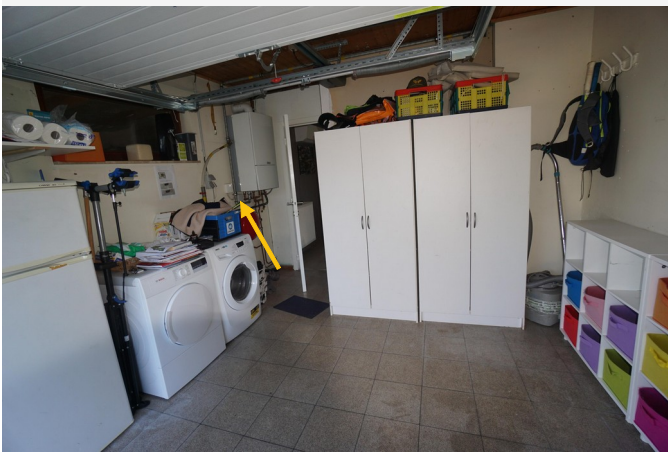
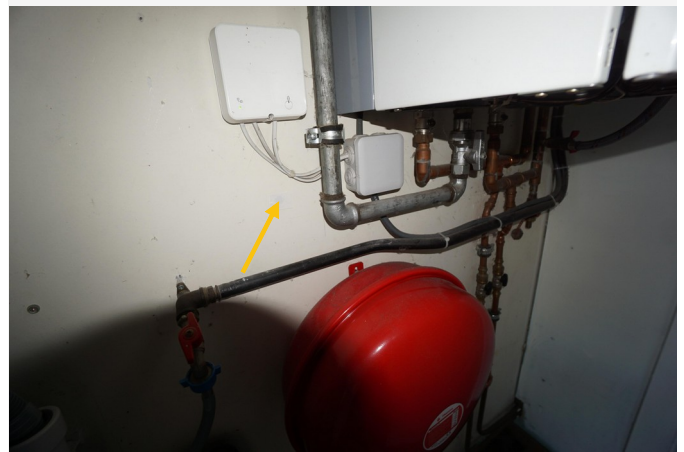
## Fiche 6: Pleisterwerk - Muren

Geen asbest

| # | Type | Referentie | Resultaat |
|---|---|---|---|
| 6.1 | Mengmonster | 125372-1 | Geen asbest |

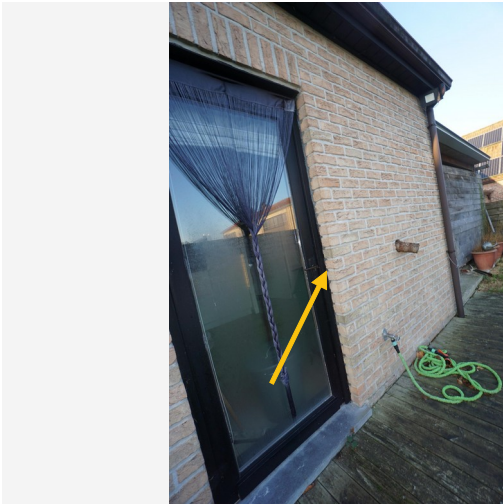
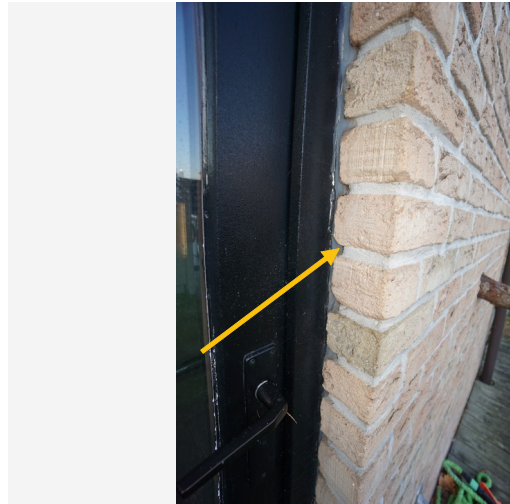
## Fiche 8: Geen verdachte kitten/mastiek waargenomen

| Beschrijving | Notitie | Terug te vinden op plannen |
|---|---|---|
| Fiche 8: Geen verdachte katten/mastiek waargenomen | Er werden geen verdachte katten waargenomen aan ramen of deuren.<br><br>Ze waren niet hard/pastachtig. | - |
