# Asbestinventarisatetest

Steenbrugsestraat 81, 8210 Zedelgem

Attestnummer : 20240301-000399.000

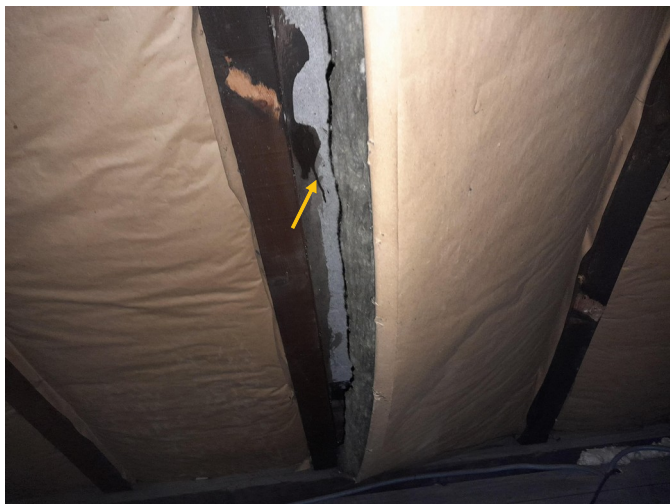
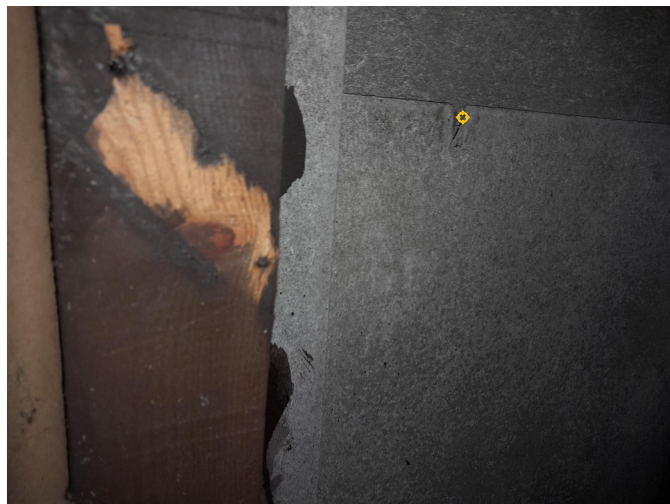
Overzichtsfoto

Detailfoto

Het asbestmateriaal valt onder de mijlpaal van 2040.

Alles wat zorgt voor kleine baschadigingen aan het onderdak geeft aanleiding tot blootstelling. Ten allen tijde vermijden!

| Eindbeoordeling materiaalrisico | Zeer laag materiaalrisico en/of zeer lage kans op vezelvrijgave |

| Toestand van het materiaal | Licht beschadigd, licht verweerd. Intact materiaal type Pical – asbestboard of categorie III 'gebondenheid' |

| # | Type | Referentie | Resultaat |
|---|---|---|---|
| 1.1 | Puntmonster | PM 1 | Chrysotiel |

| Beschrijving | Onderdak - woning |
| Asbestmateriaal | Plaat, paneel, tablet - Type Menuiserite |

| Hoeveelheid (oppervlakte - dikte - aantal) | <ul style="list-style-type: none"> <li>• 70,00 m<sup>2</sup> - 0,30 cm - 1 stuk</li> </ul> |

- Zorg voor een veilig beheer en verwijder dit asbestmateriaal wanneer het bij werken eenvoudig bereikbaar wordt. Controleer de toestand jaarlijks op wijzigingen.

- Eenvoudige handelingen: mag via doe-het-zelf of door werknemer(s) met opleidingsattest eenvoudige handelingen  
De onderdakplaten kunnen verwijderd worden door de techniek eenvoudige handelingen, mits de toestand van de platen tijdens de verwijdering niet wijzigt. Aangezien de verwijdering ook op vlak van arbeidsveiligheid de nodige risico's met zich meebrengt (werken op hoogte), is het niet aangewezen dat deze verwijderd worden via doe-het-zelf.

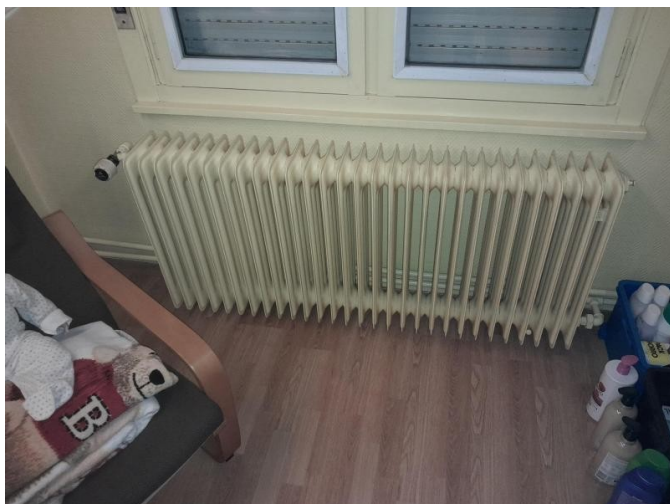
Vrije foto

Er werd tijdens het onderzoek vastgesteld dat er gietijzeren radiatoren aanwezig waren. Van gietijzeren radiatoren is geweten dat deze mogelijk asbesthoudende dichtingen kunnen bevatten tussen de afzonderlijke gietijzeren elementen. Deze dichtingen waren tijdens het onderzoek echter niet waarneembaar (want de radiator dient gedemonteerd te worden om na te gaan of deze dichtingen vast te stellen). Voorafgaand aan (afbraak)werken van deze radiator(en) is het aangewezen om deze te demonteren en na te gaan of er asbestverdachte dichtingen aanwezig zijn tussen de radiatorelementen.

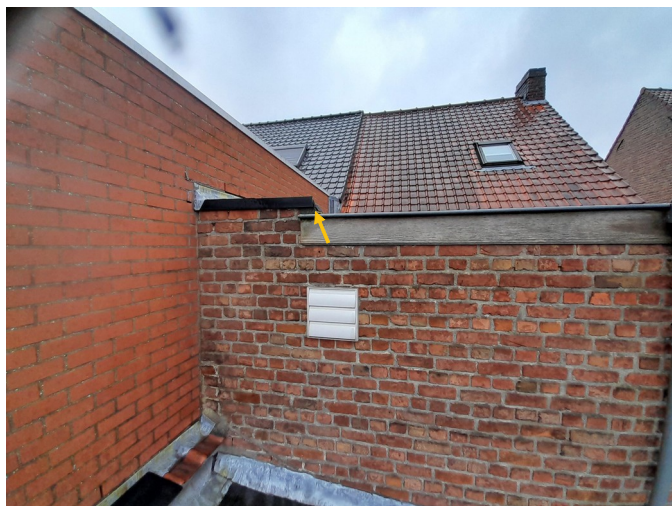
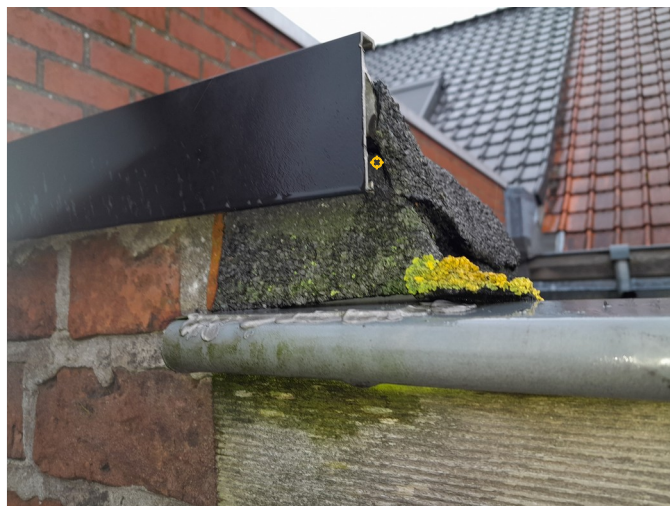
## Fiche 3: Dakbedekking roofing (toplaag)

Overzichtsfoto

Detailfoto

Geen asbest

| # | Type | Referentie | Resultaat |
|---|---|---|---|
| 3.1 | Puntmonster | PM 2 | Geen asbest |

| Beschrijving | Dakbedekking roofing (toplaag) |
| Bindmiddel van materiaal | Bitumen (roofing, teer, asfalt) |

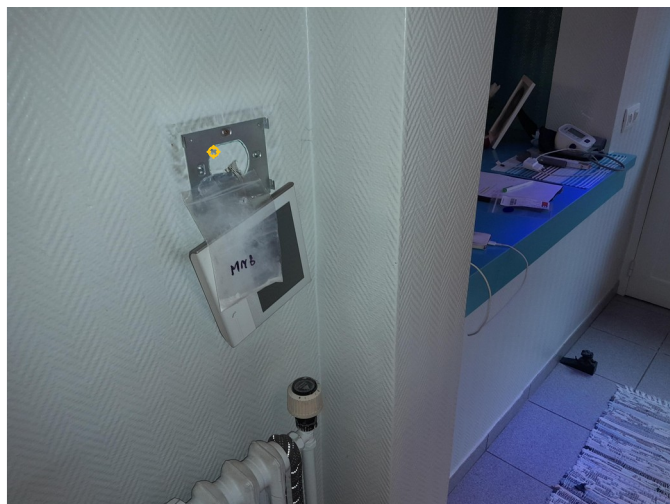
## Fiche 4: Pleisterwerk wand woning

Overzichtsfoto

Detailfoto

Geen asbest

| # | Type | Referentie | Resultaat |
|---|---|---|---|
| 4.1 | Mengmonster | MM 3 | Geen asbest |

| Beschrijving | Pleisterwerk wand woning |

| <b>Bindmiddel van materiaal</b> | Gips - kalk |
| <b>Opmerking</b> | Op de plafonds en in de natte ruimtes was geen pleisterwerk waarneembaar (gyproc en wandtegels). |
