# Asbestinventarisatetest

Noord-Gistelhof 6, 8000 Brugge

Attestnummer : 20250805-000044.000

Uitgegeven op : 05.08.2025

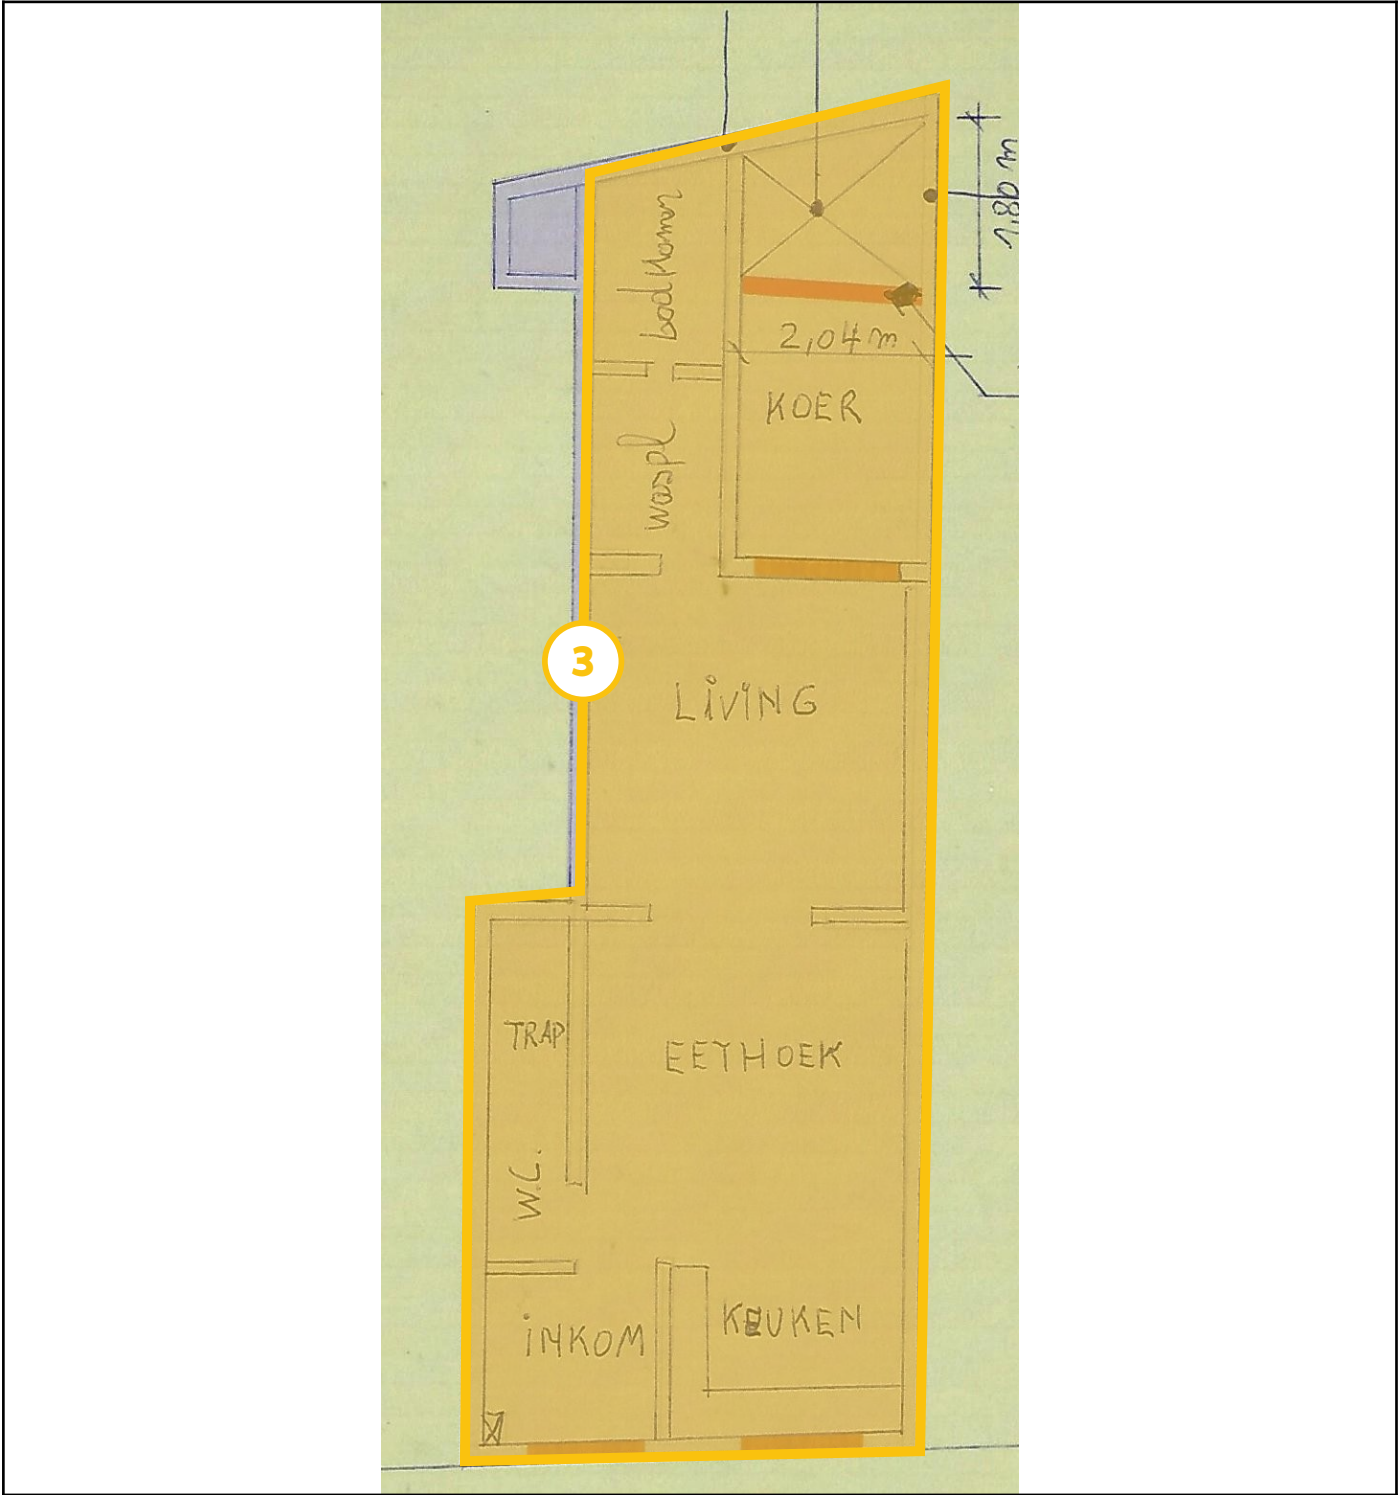
# Plan 1.1: gelijkvloers

| Beschrijving | Type | Actie |
|---|---|---|
| 3. totaalrenovatie 2024 | Uitsluiting | - |
