Asbestinventarisattest

Groenestraat 23, 8210 Zedelgem

Attestnummer : **20261106-000106.000**
Uitgegeven op : **06.11.2026**
Geldig tot : **Onbeperkt** (tenzij de toestand wijzigt)

Asbestveilig (maar mogelijk niet asbestvrij)

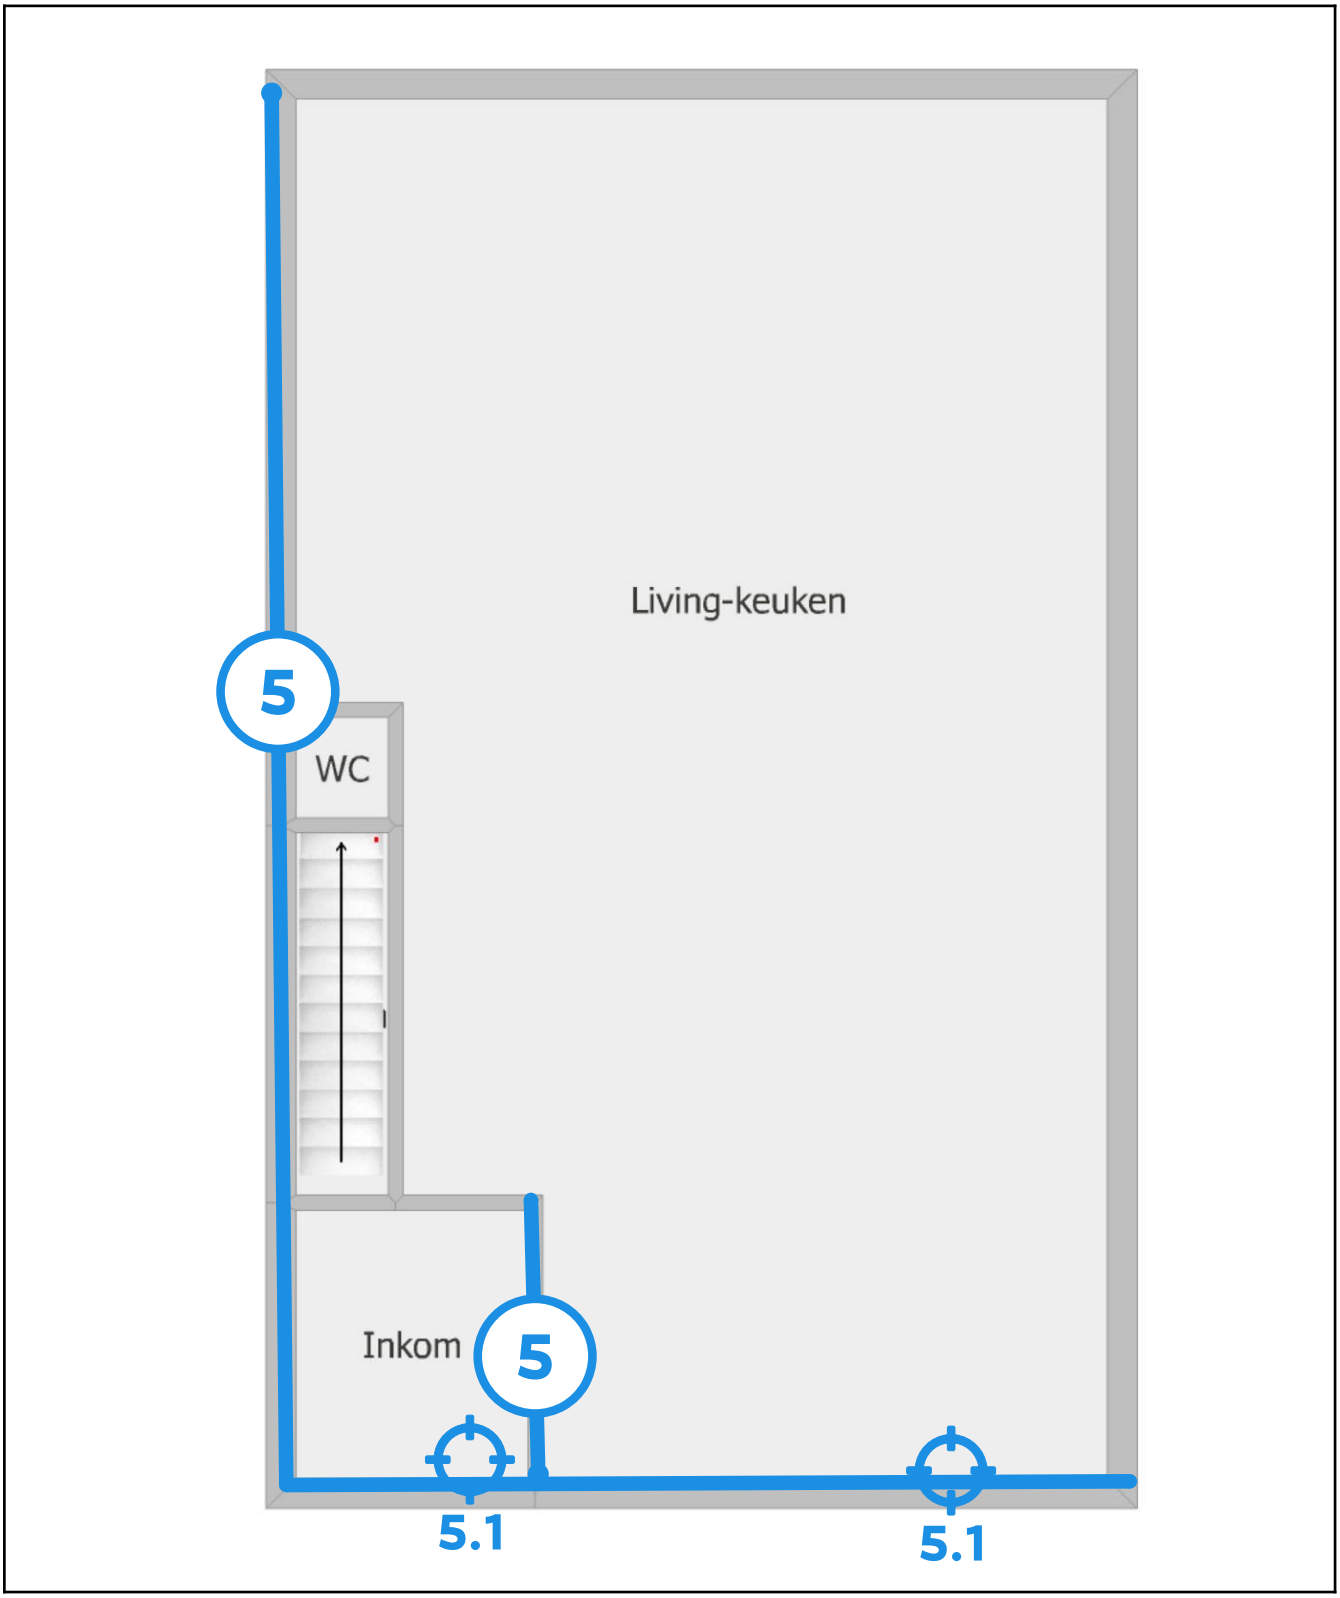
Plan 1.1: GLV

5. Pleisterwerk wanden	Geen asbest	-
5.1 Code: MM001	Mengmonster	-

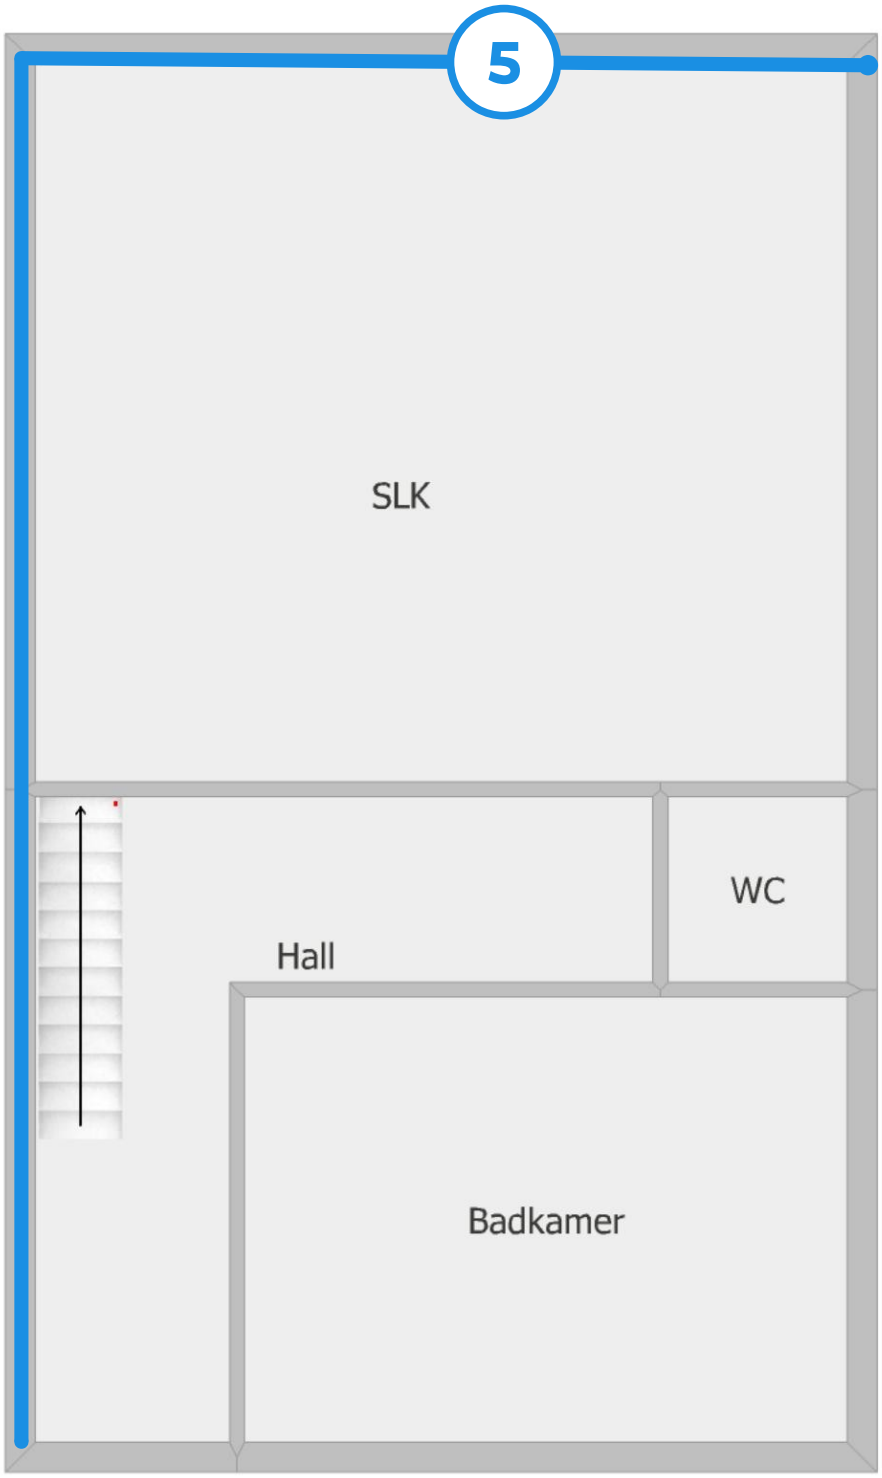
Plan 1.2: 1 ste verdiep

Beschrijving	Type	Actie
5. Pleisterwerk wanden	Geen asbest	-

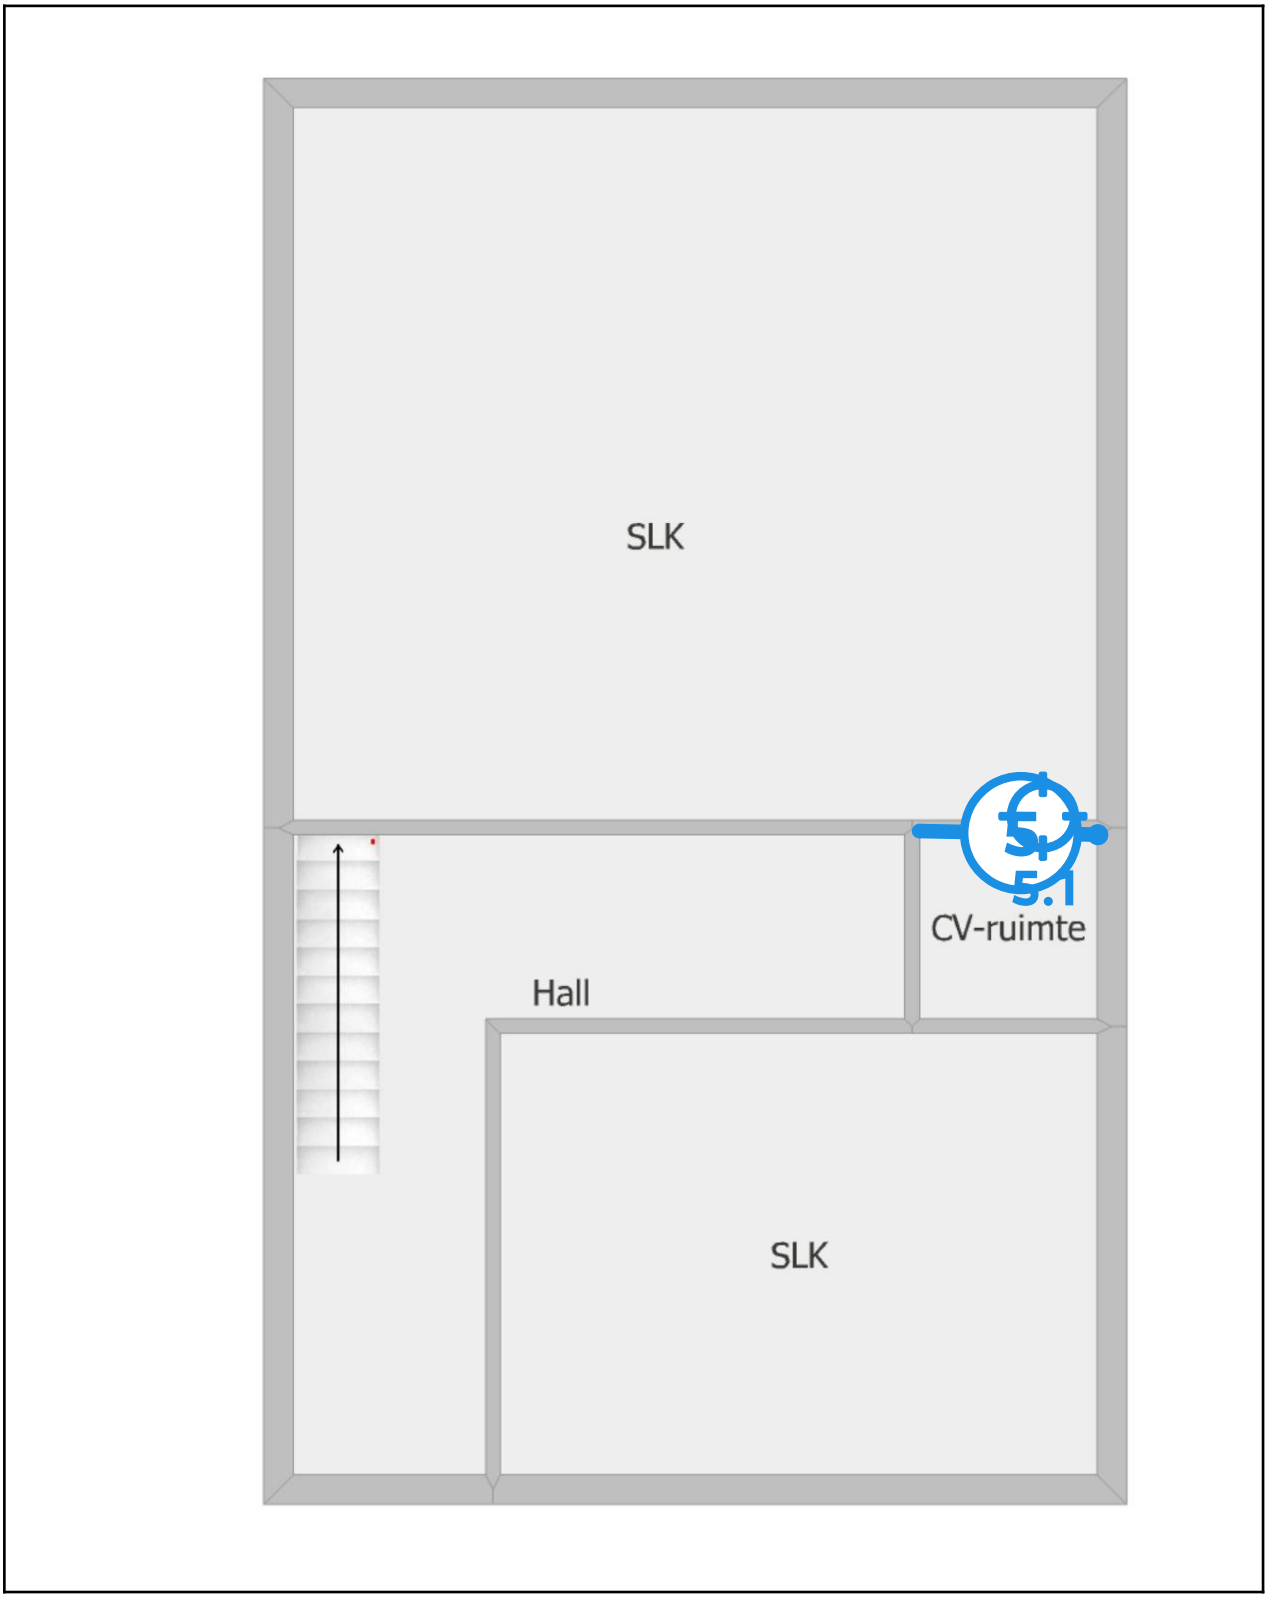
Plan 1.3: 2 de verdiep

Beschrijving	Type	Actie

5. Pleisterwerk wanden	Geen asbest	-
5.1 Code: MM001	Mengmonster	-

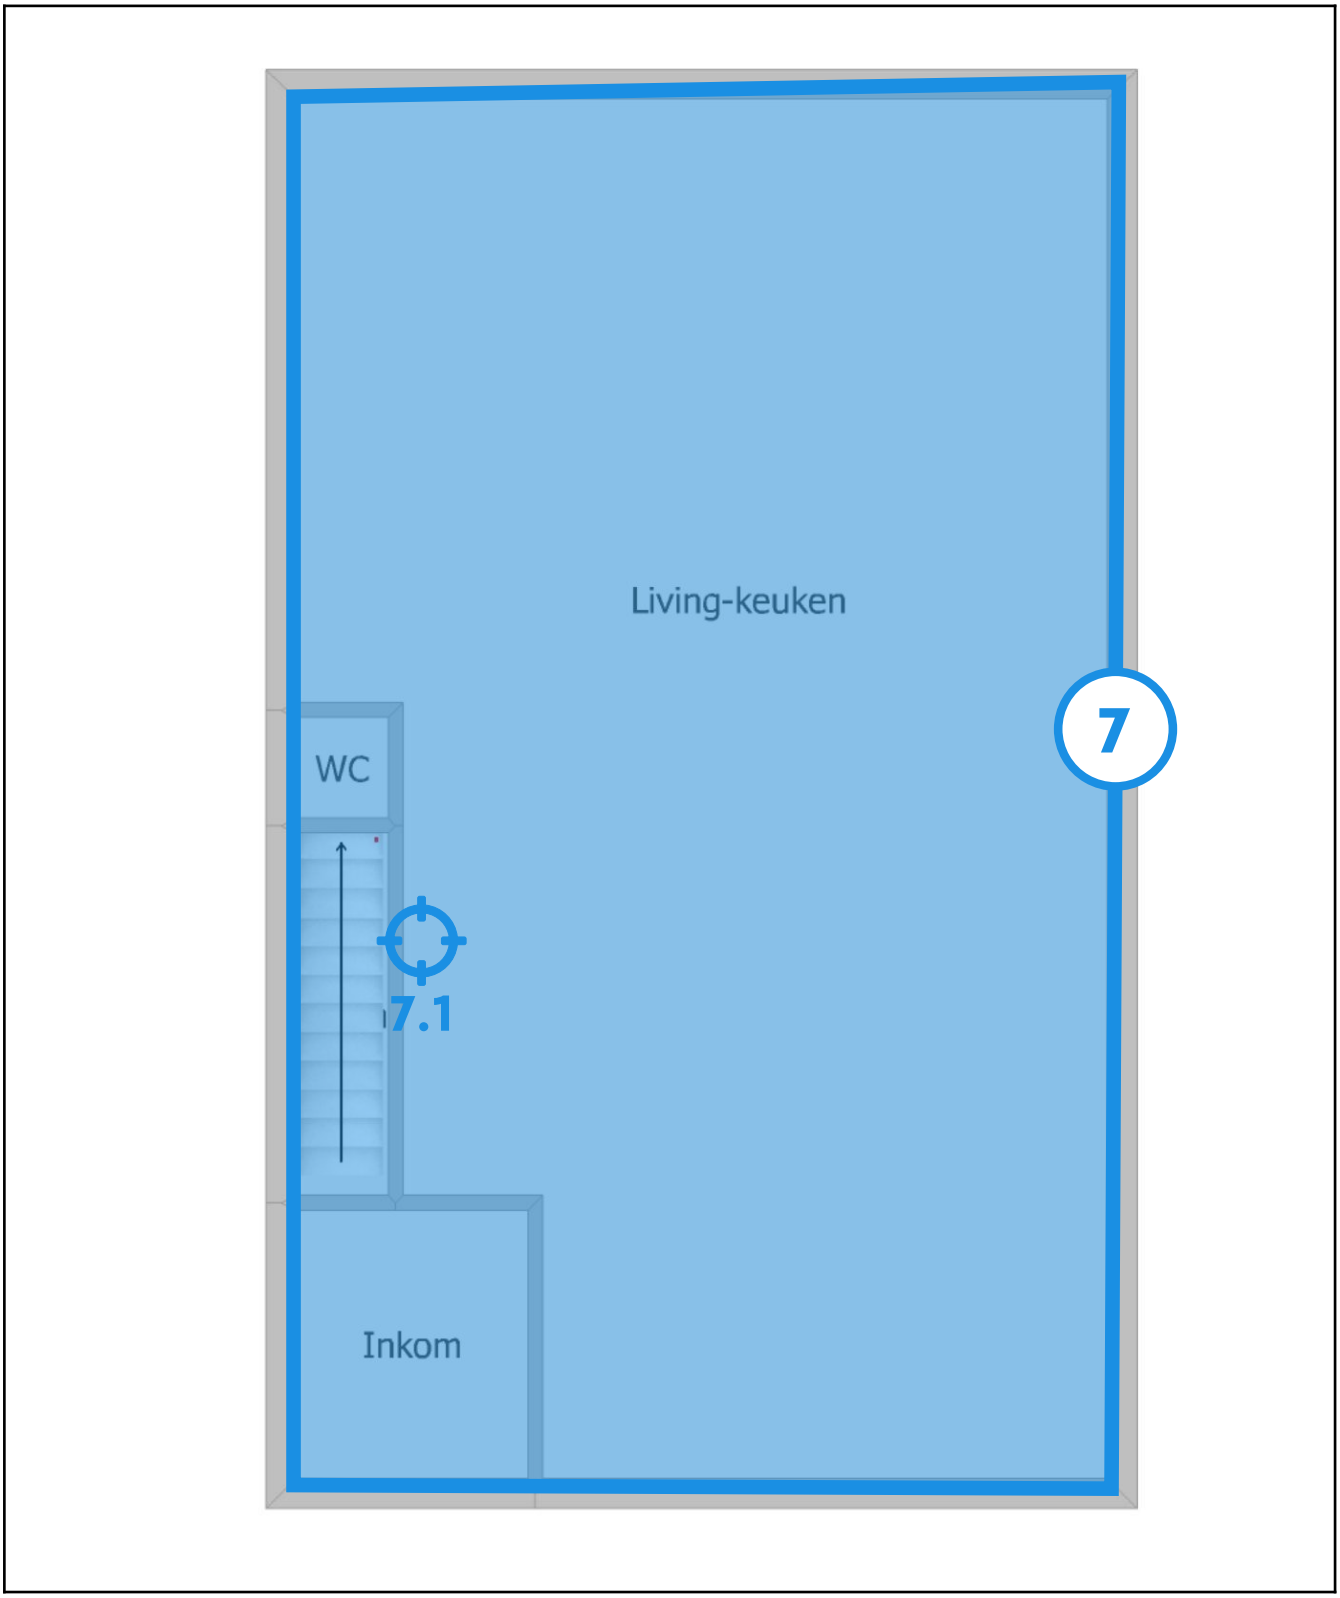
Plan 1.4: GLV

Beschrijving	Type	Actie

7. Pleisterwerk plafonds	Geen asbest	-
7.1 Code: MM002	Mengmonster	-

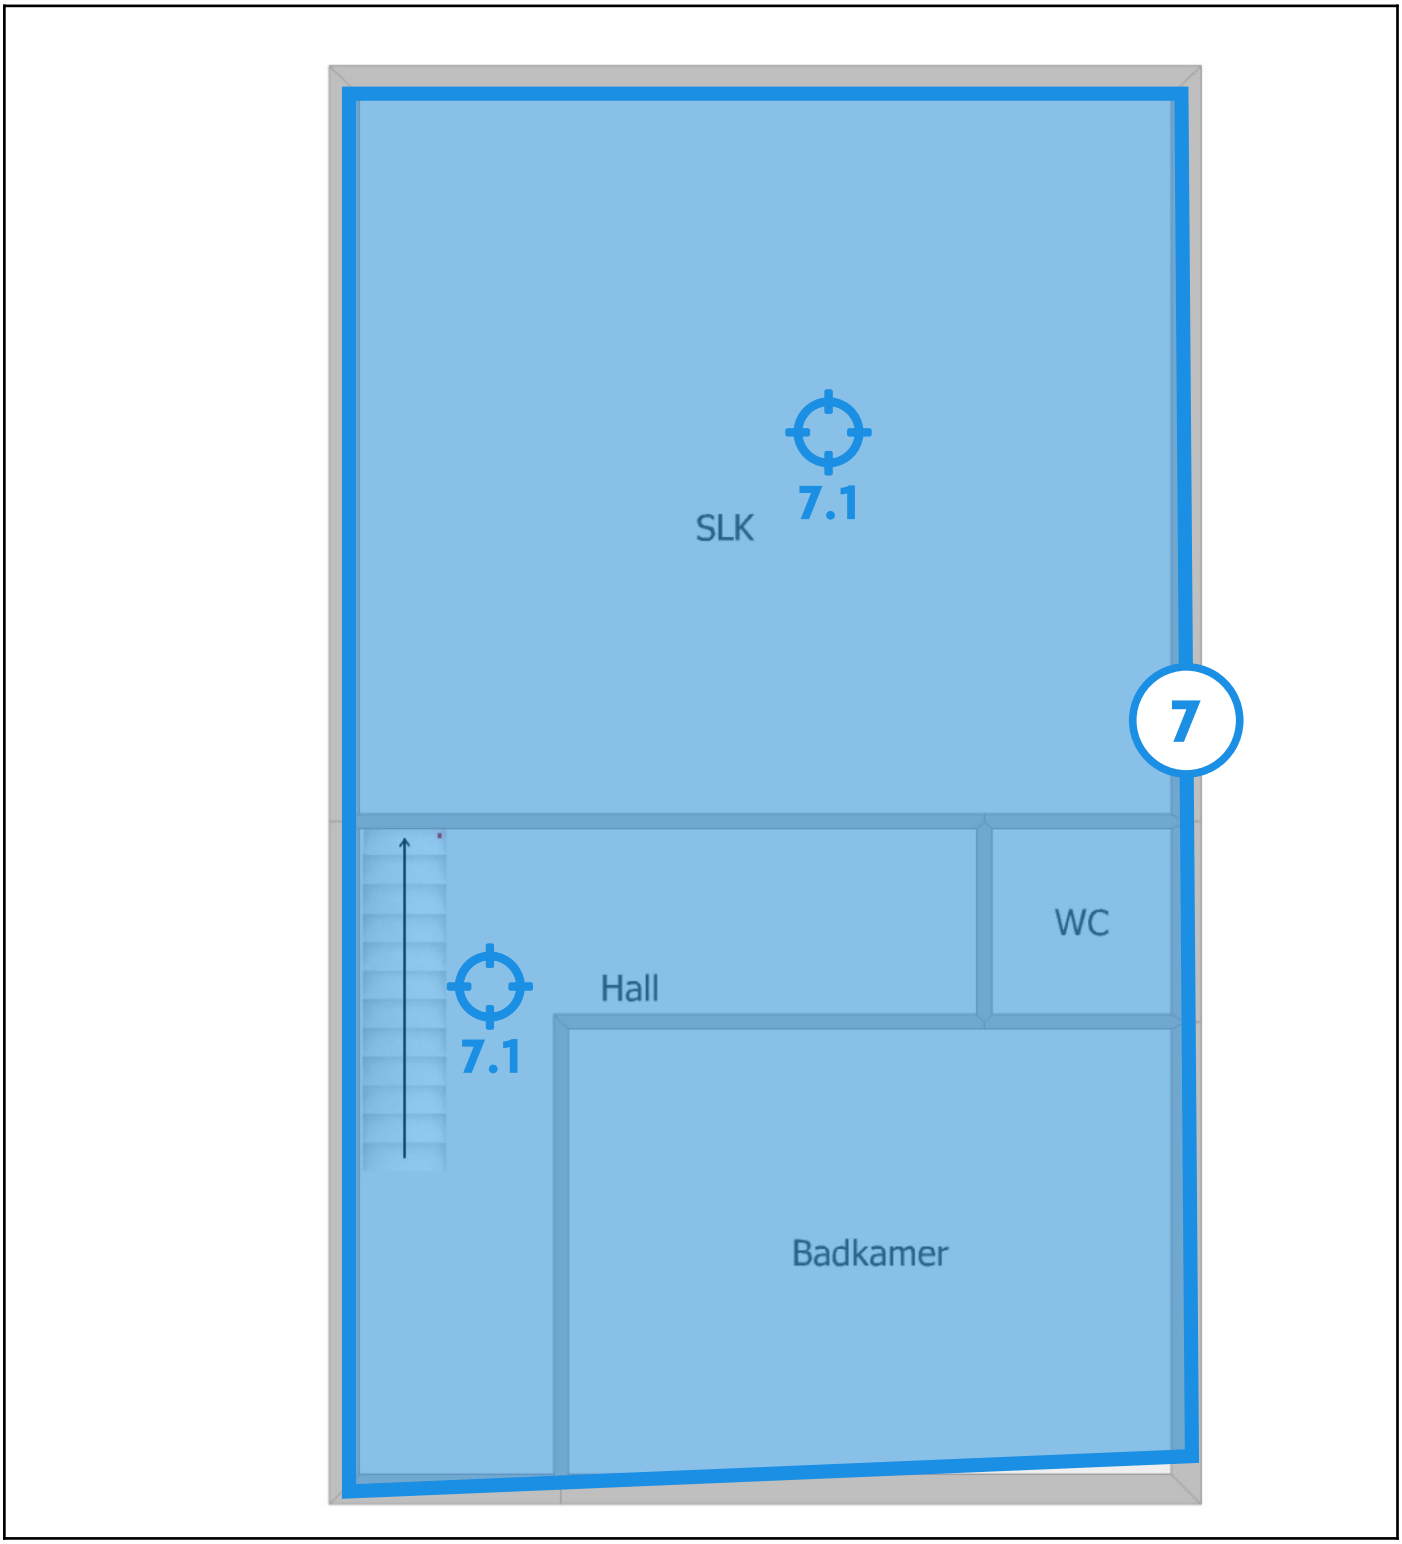
Plan 1.5: 1 ste verdiep

Beschrijving	Type	Actie
7. Pleisterwerk plafonds	Geen asbest	-

7.1 Code: MM002	Mengmonster	-

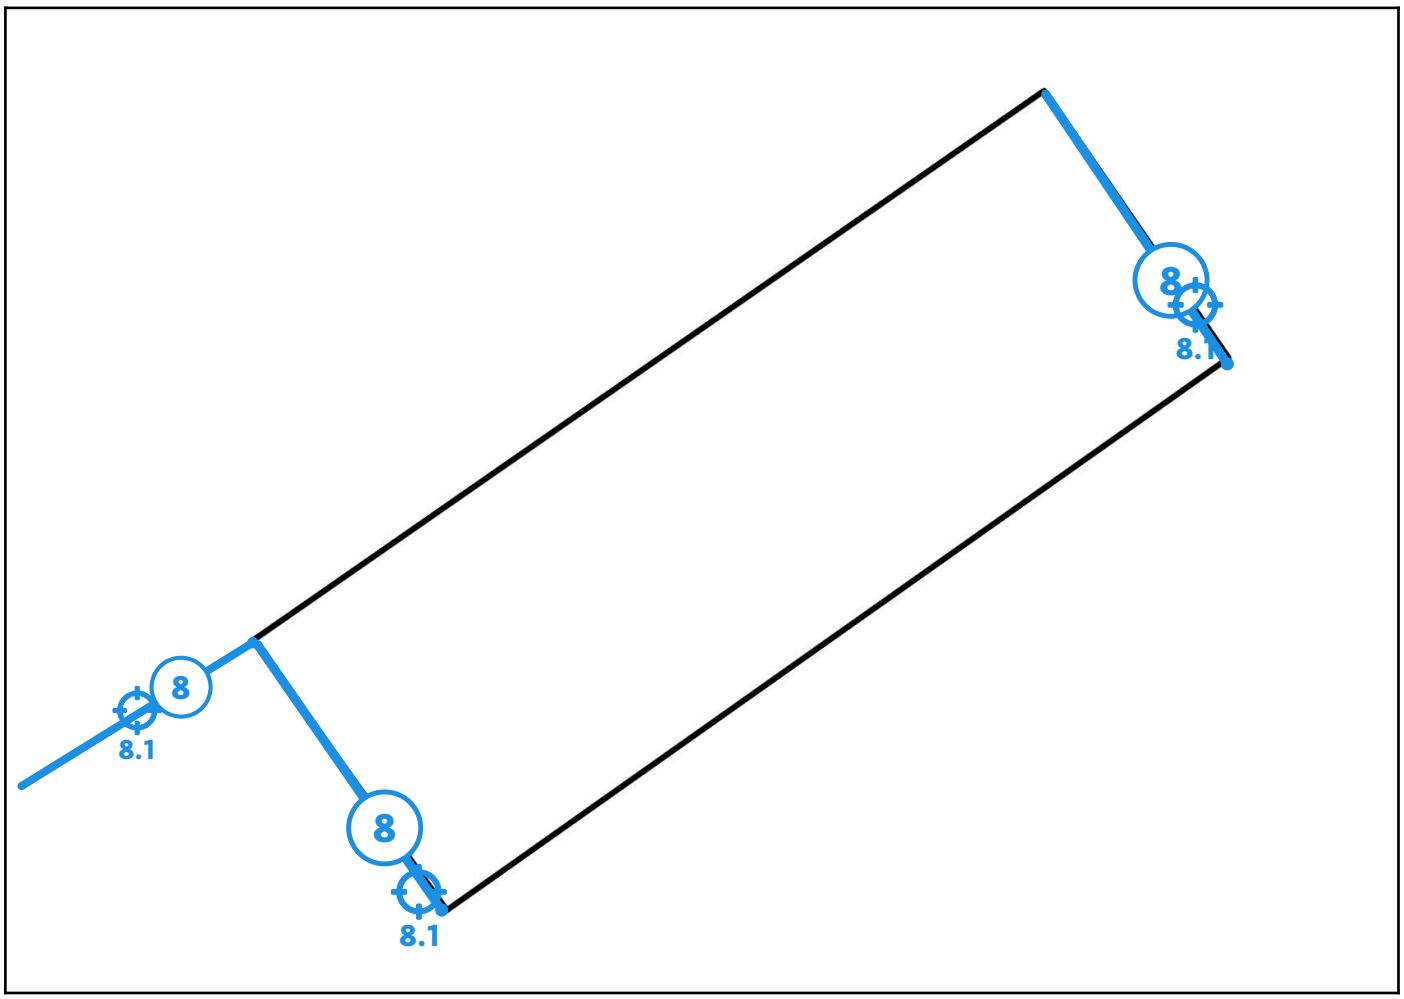
Plan 1.7: Hoofdgebouw plan

Beschrijving	Type	Actie
8. Cementen smeerlaag buiten	Geen asbest	-
8.1 Code: MM003	Mengmonster	-

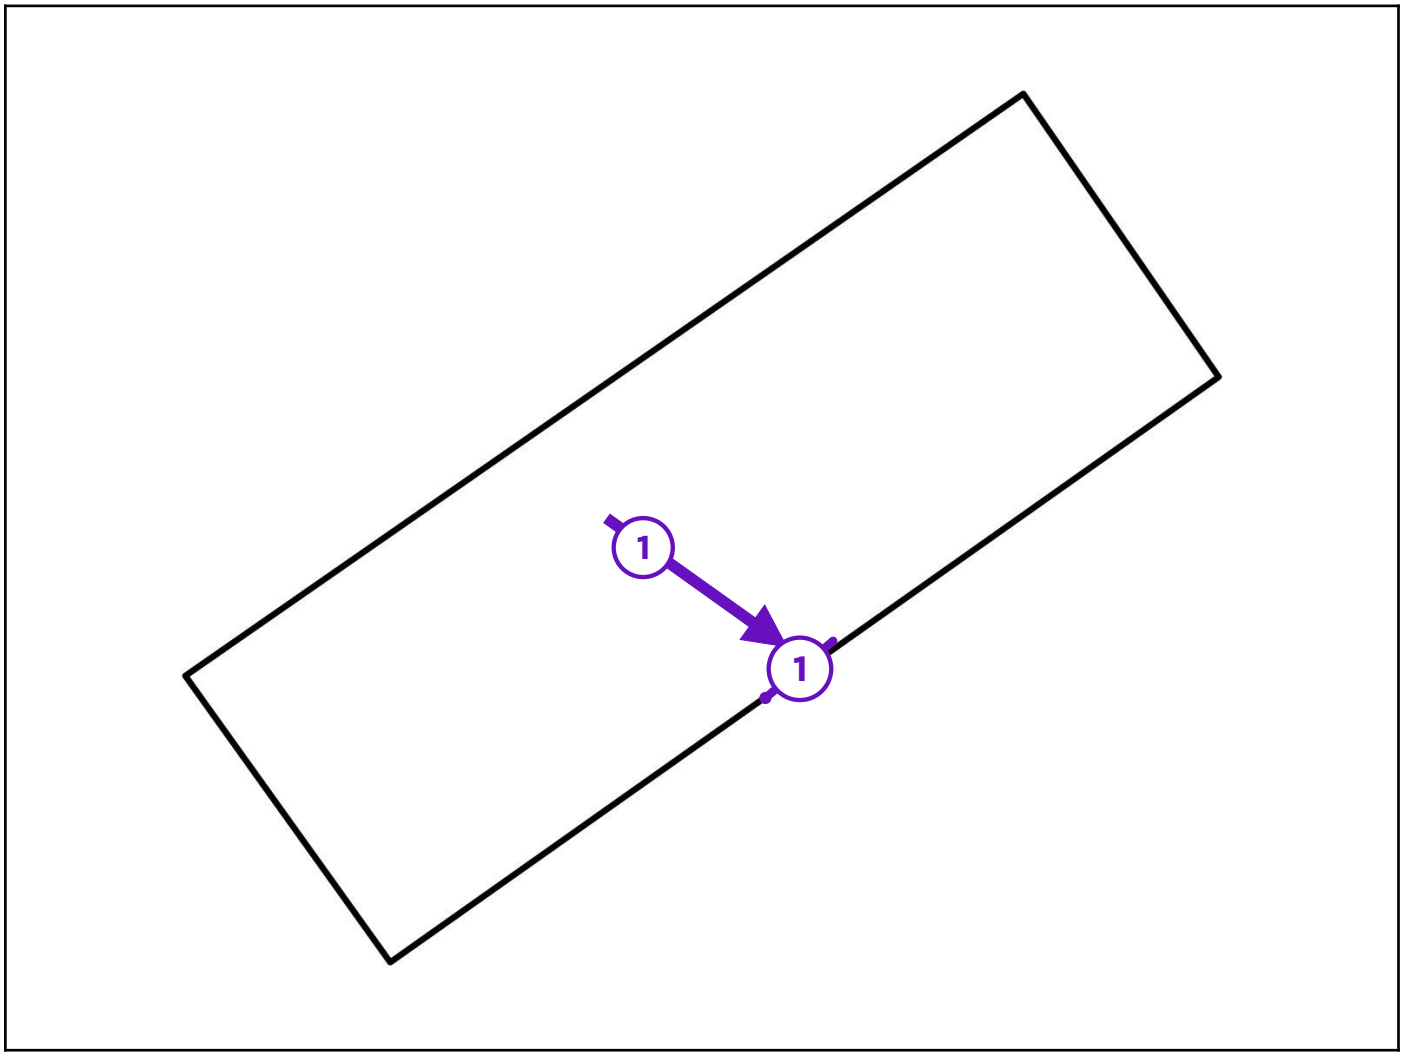
Plan 1.8: Hoofdgebouw plan

Beschrijving	Type	Actie
1. Schouw	Beperking	-

Reden: Het te onderzoeken materiaal situeert zich hoger dan 3,50 m te rekenen vanaf een veilige ondergrond

Uitleg van de asbestdeskundige: De binnenkant van de schouw is niet waarneembaar. De schouw bevat binnenin mogelijk een asbestcement rookgaskanaal. Laat dit onderzoeken bij eventuele werken.

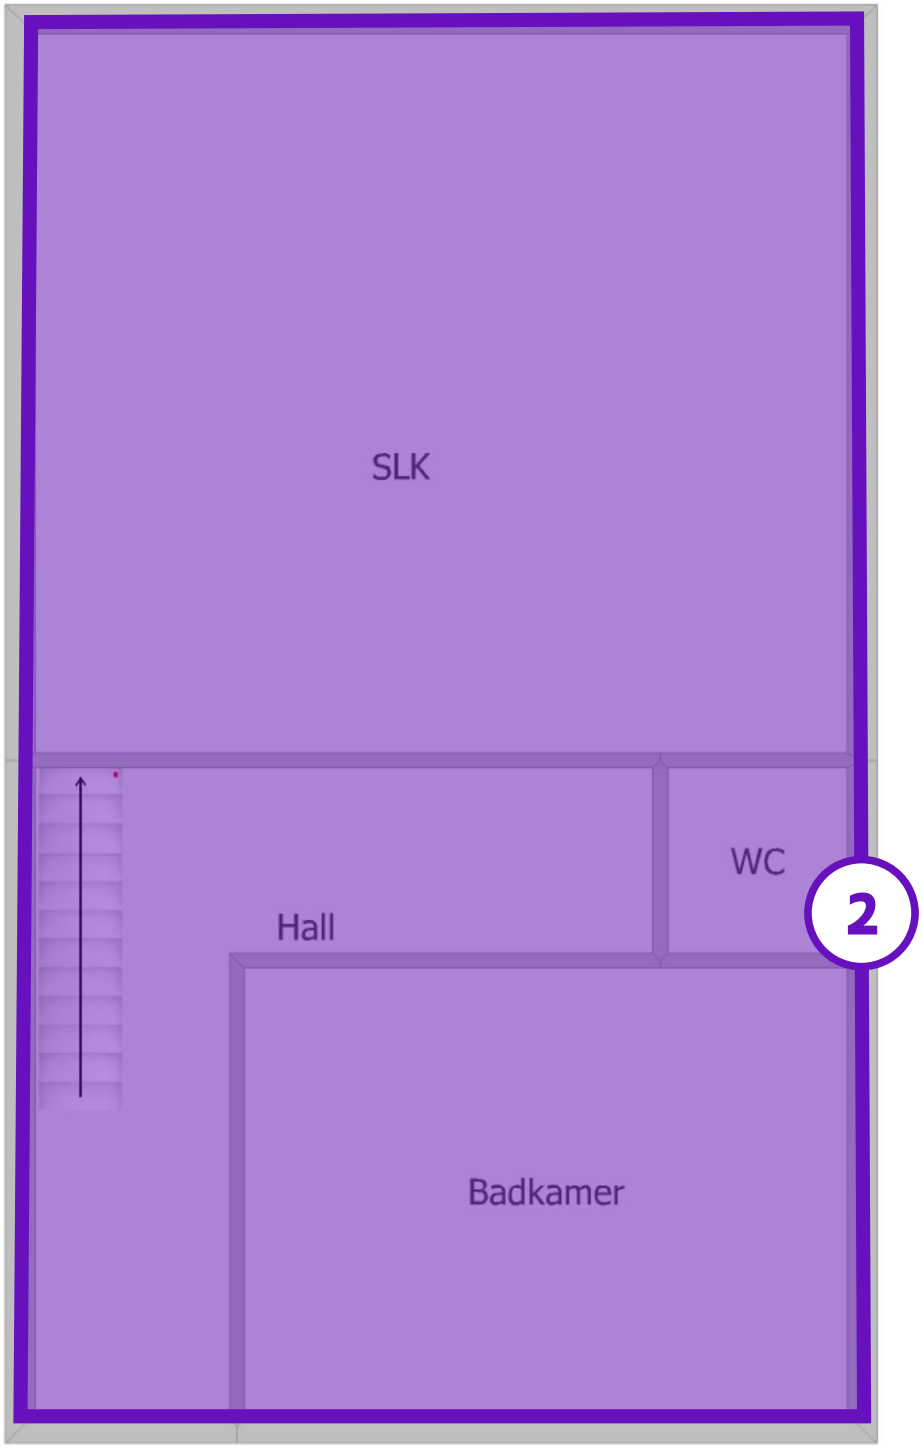
Plan 1.9: 1 ste verdiep

Beschrijving	Type	Actie
2. Laminaat / parket	Advies	-

Het laminaat of parket is niet verdacht. Het is niet uitgesloten dat dit werd gelegd op een asbetverdachte vloerbedekking. Bij werken, laat dit controleren.

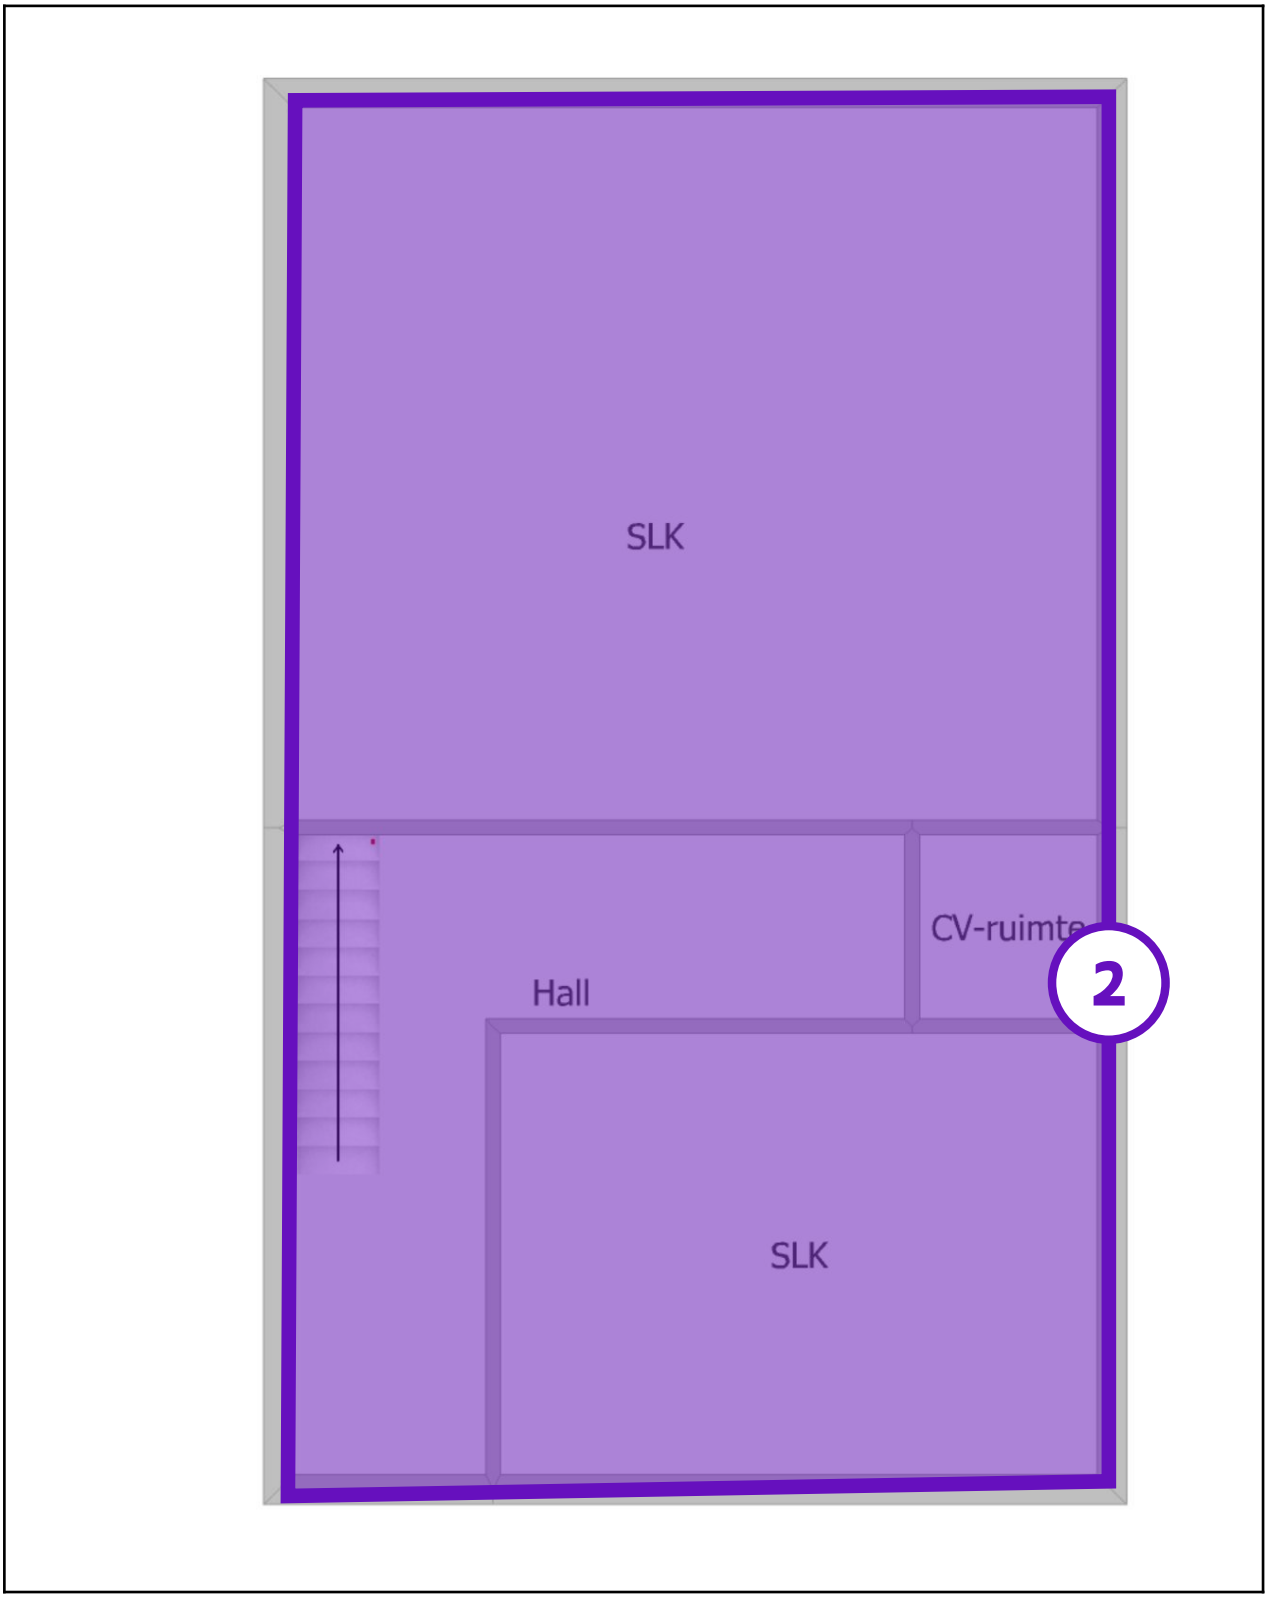
Plan 1.10: 2 de verdiep

2. Laminaat / parket	Advies	-

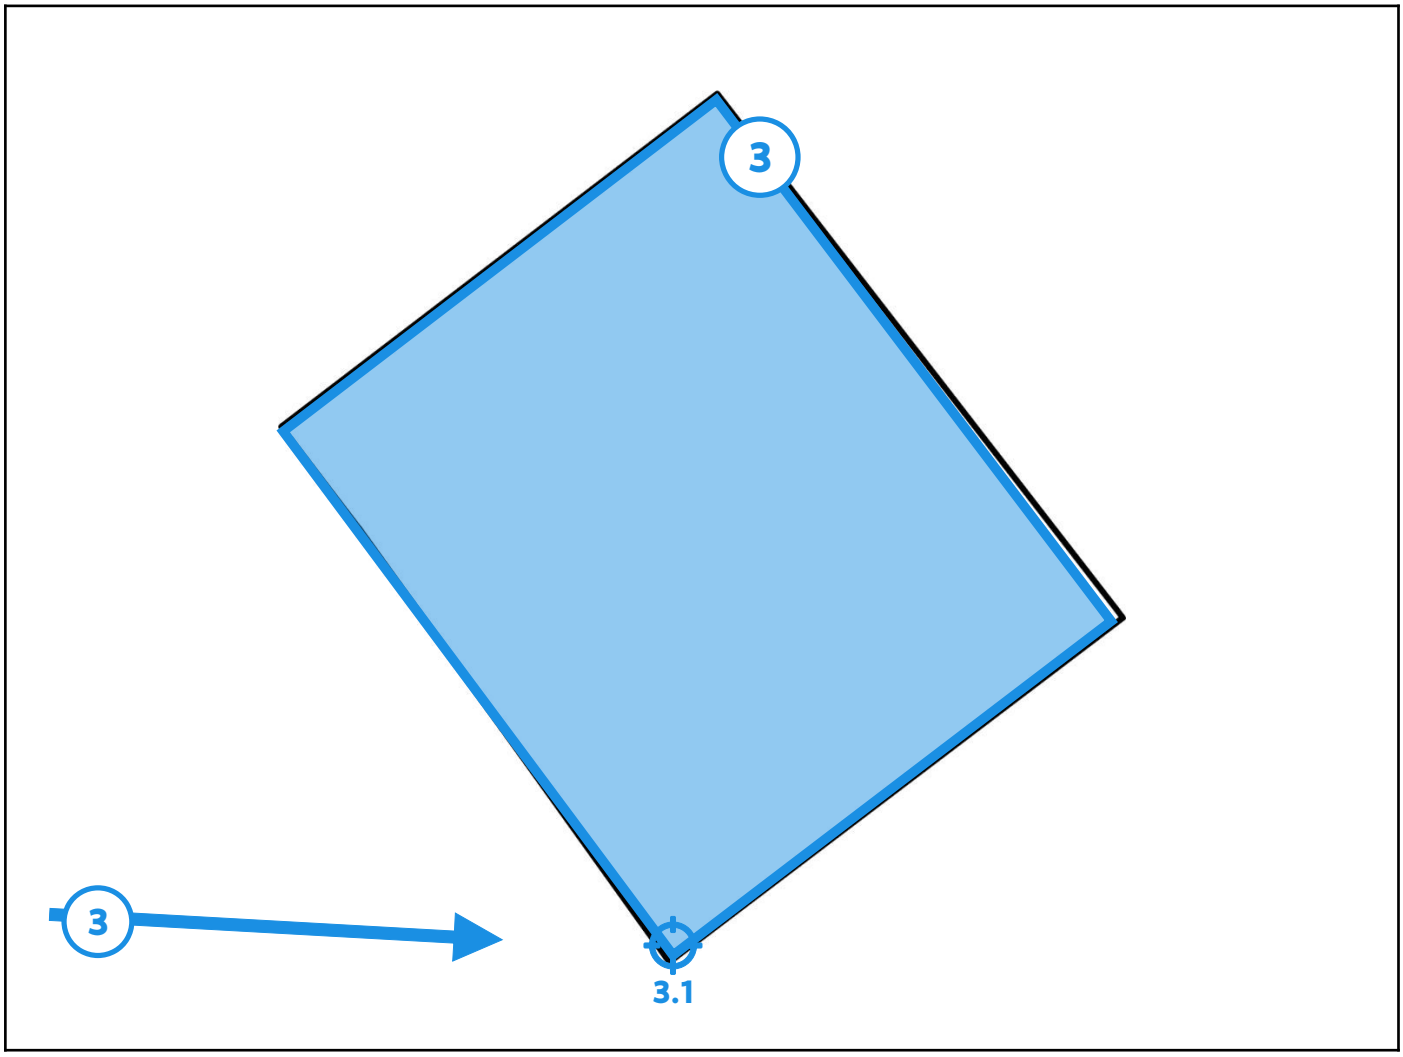
Plan 2.1: tuinhuis plan

Beschrijving	Type	Actie
3. Roofing dak tuinhuis	Geen asbest	-
3.1 Code: Mm004	Puntmonster	-

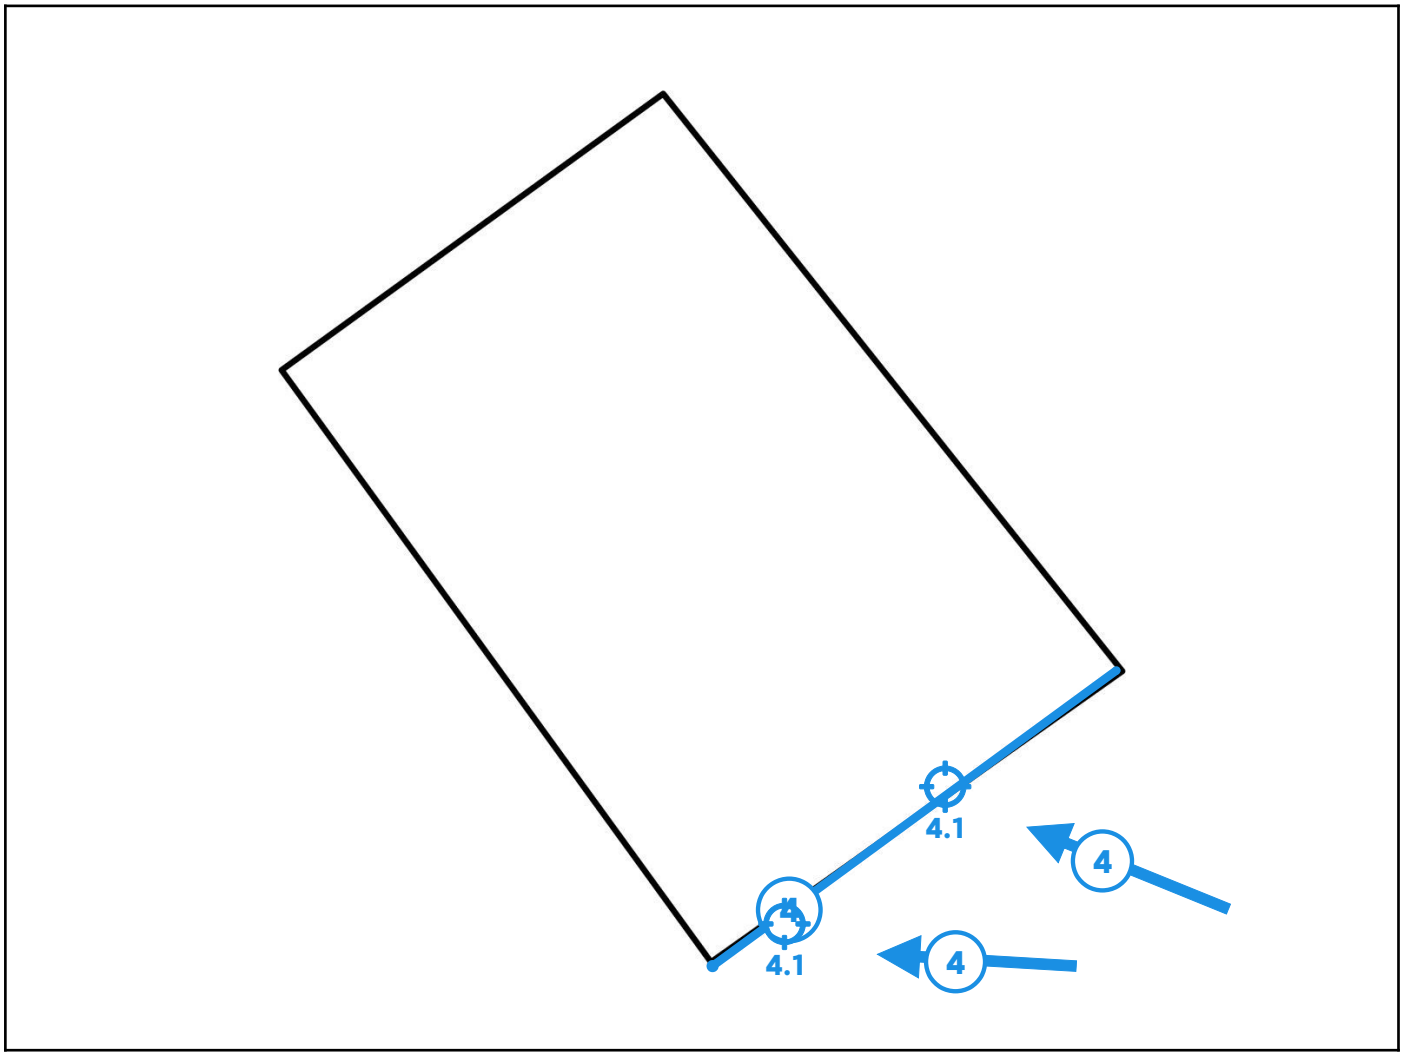
Plan 3.1: Garage plan

Beschrijving	Type	Actie
4. Crepi gevels garage	Geen asbest	-
4.1 Code: Mm006	Mengmonster	-

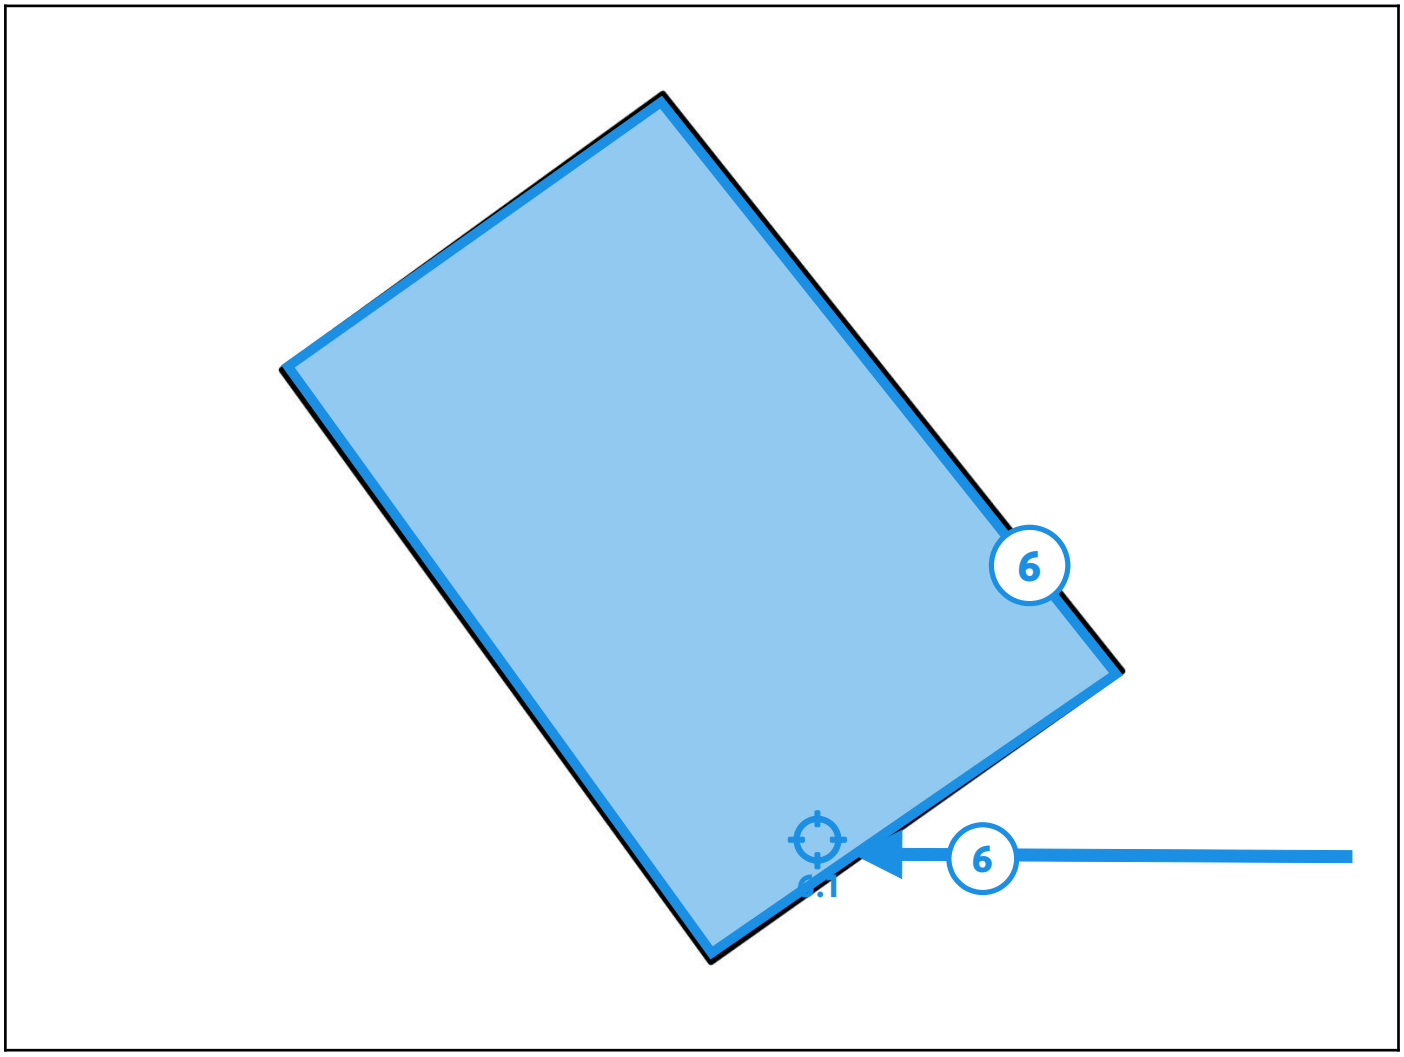
Plan 3.2: Garage plan

Beschrijving	Type	Actie
6. Roofing garage	Geen asbest	-
6.1 Code: Mm005	Puntmonster	-

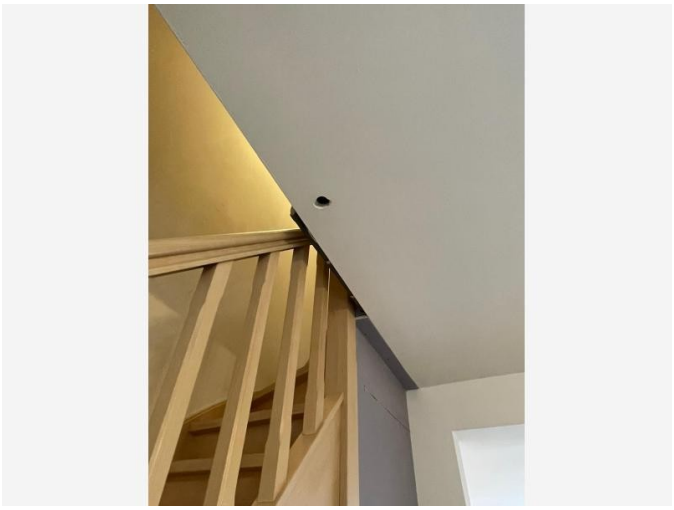
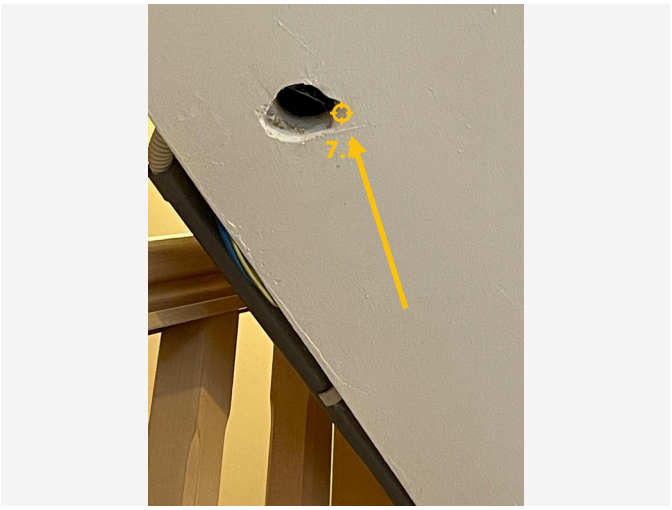
Fiche 7: Pleisterwerk plafonds

Geen asbest

#	Type	Referentie	Resultaat
7.1	Mengmonster	MM002	Geen asbest

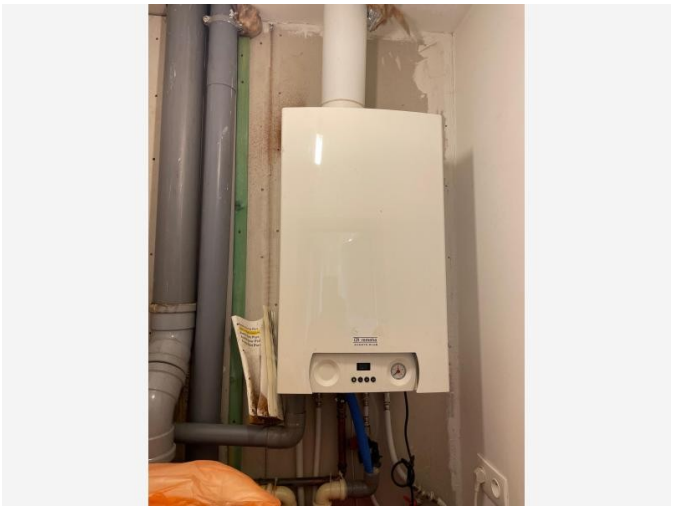
Beschrijving	Notitie	Terug te vinden op plannen
Fiche 9: CV-ketel (niet verdacht)	De CV-ketel (dichtingen, isolerend materiaal) is niet asbestverdacht.	-
